# 瑞兴苑地块 土壤污染状况调查报告

调查单位：河南咏蓝环境科技有限公司

编制时间：2022 年 12 月

项目名称：瑞兴苑地块土壤污染状况调查项目

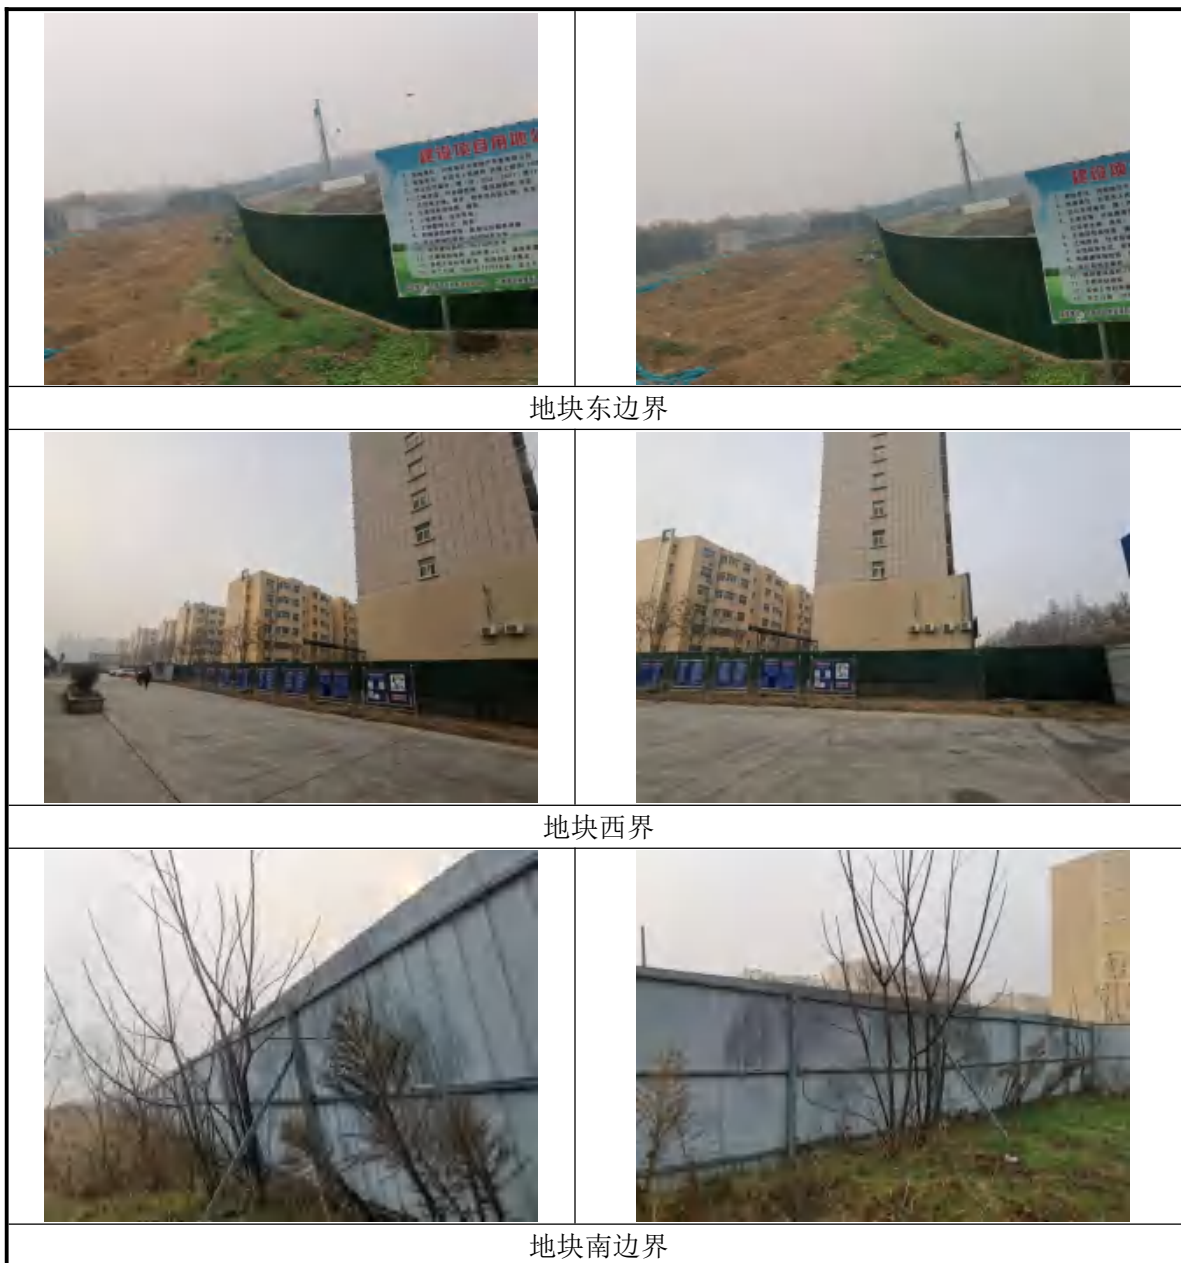
我公司接受委托后成立的项目组于2022年12月对该地块进行了详细的现场踏勘，至现场踏勘时间为止，该项目地块内部北侧正在进行楼房主体施工，其余未施工区域覆盖防尘网，原有地貌已不存在，未发现明显污染痕迹。现场踏勘照片如下。
