# 东梁佳苑地块 土壤污染状况调查报告

委托单位：许昌市东兴开发建设投资有限公司  
调查单位：河南咏蓝环境科技有限公司  
编制时间：2022 年 12 月

项目名称：东梁佳苑地块土壤污染状况调查项目

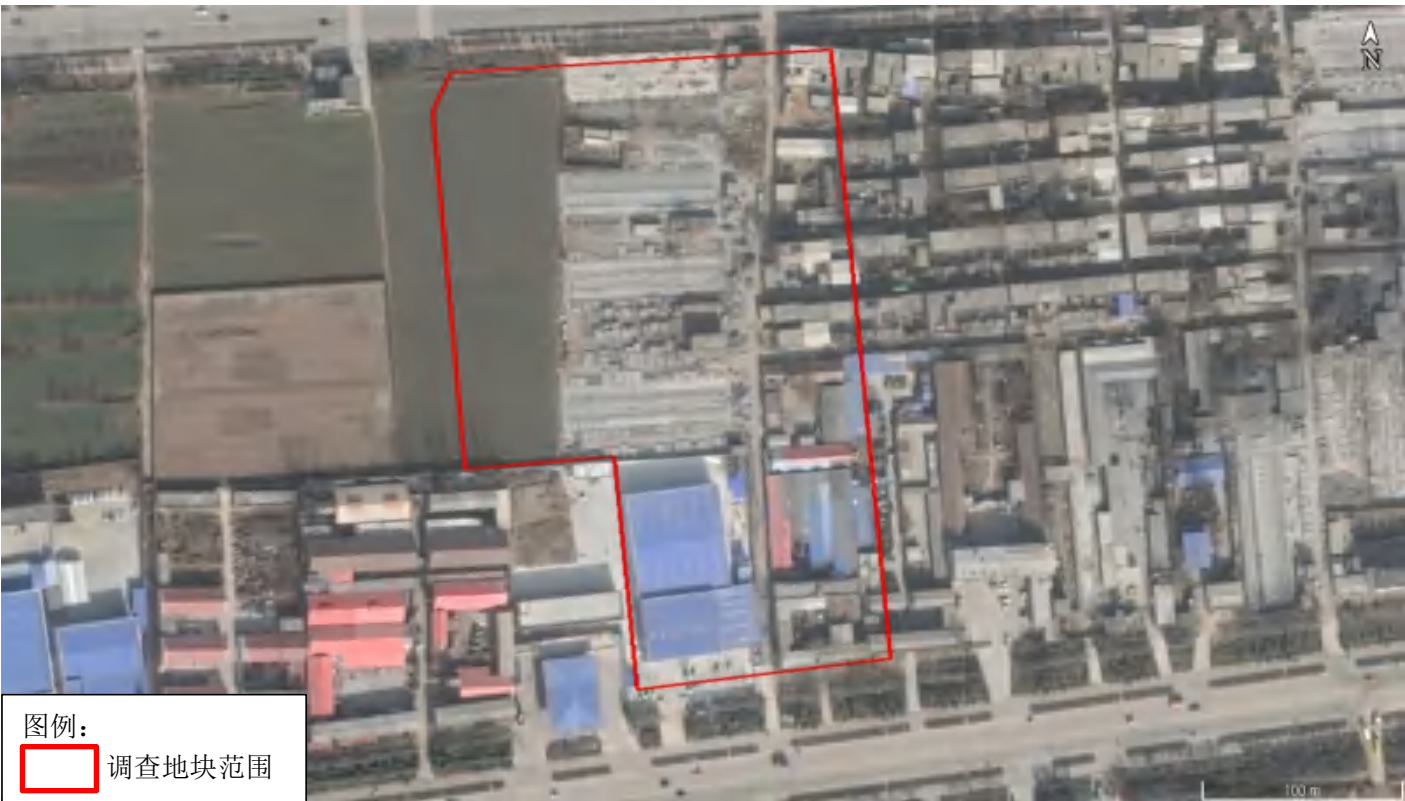
| 时间 | 地块概况 | 卫星图 |
|---|---|---|
| 2009.12 | <p>地块内西侧为农田，南侧为原许昌市财政局办公楼，东侧为村庄，地块中间为预制板厂。</p> | <p>图例：<br/> <span style="border: 2px solid red; display: inline-block; width: 20px; height: 10px; vertical-align: middle;"></span> 调查地块范围</p> |

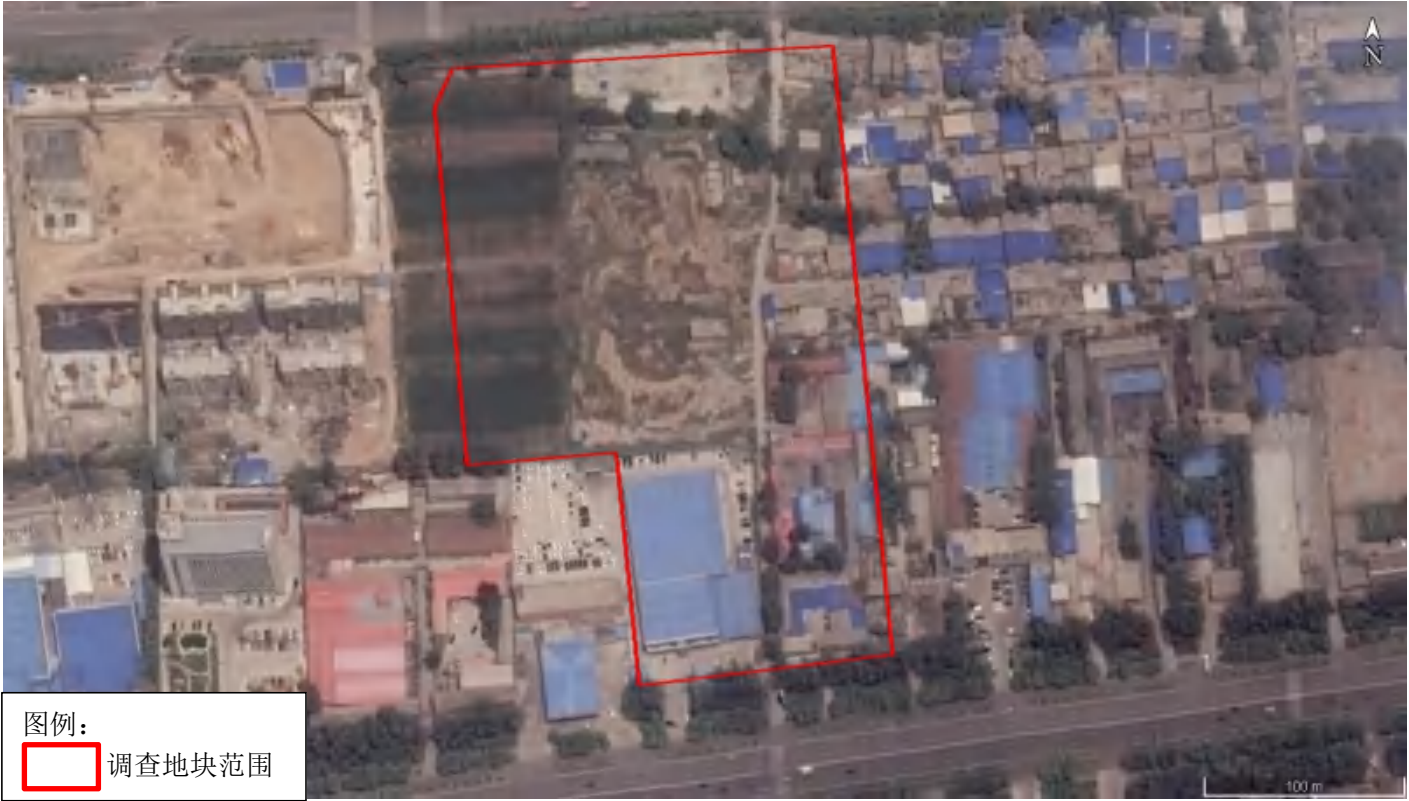
| 2014.7 | 地块内无明显变化。 | <p>图例:<br/> <span style="border: 2px solid red; display: inline-block; width: 15px; height: 10px; vertical-align: middle;"></span> 调查地块范围</p> |

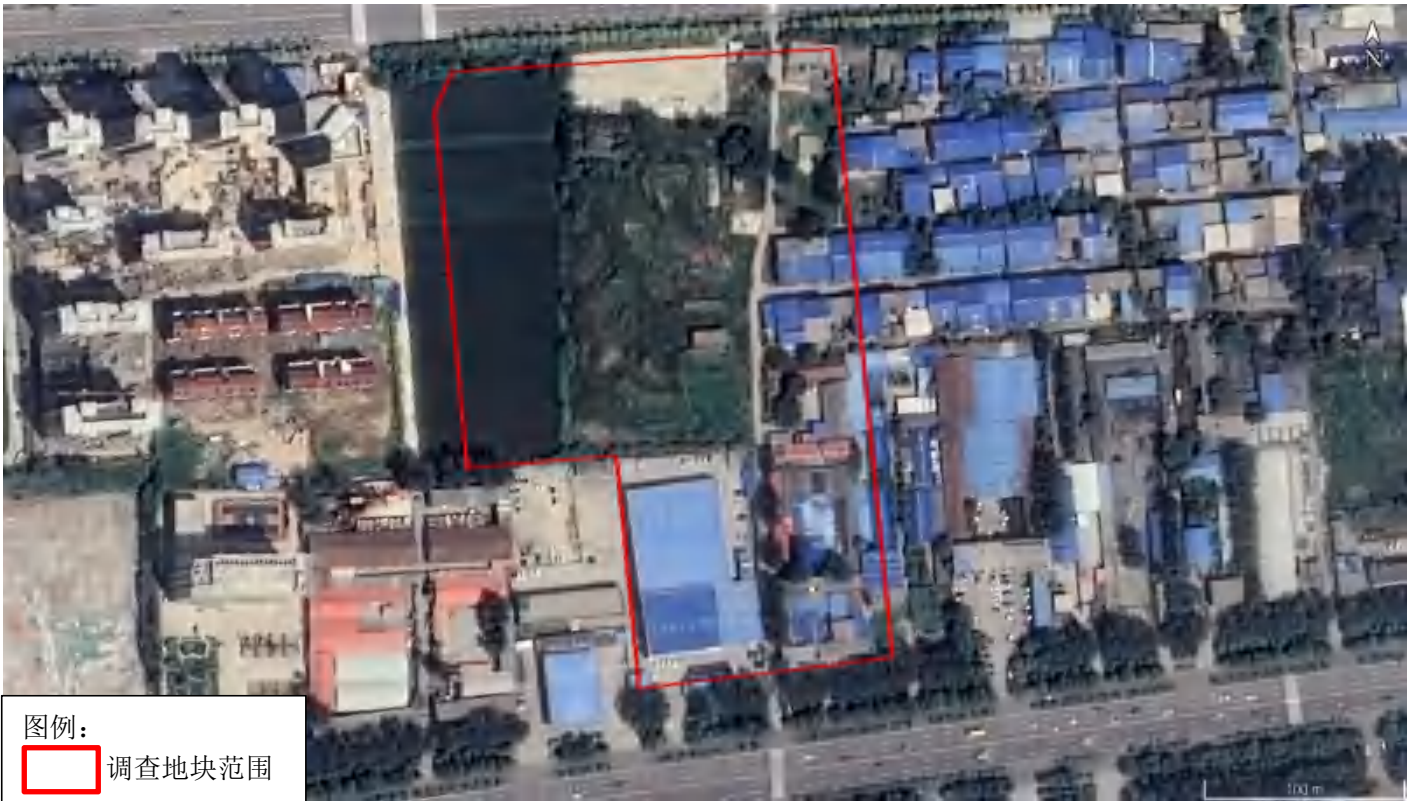
| 2015.8 | 地块内无明显变化。 | <p>图例:<br/> 调查地块范围</p> |

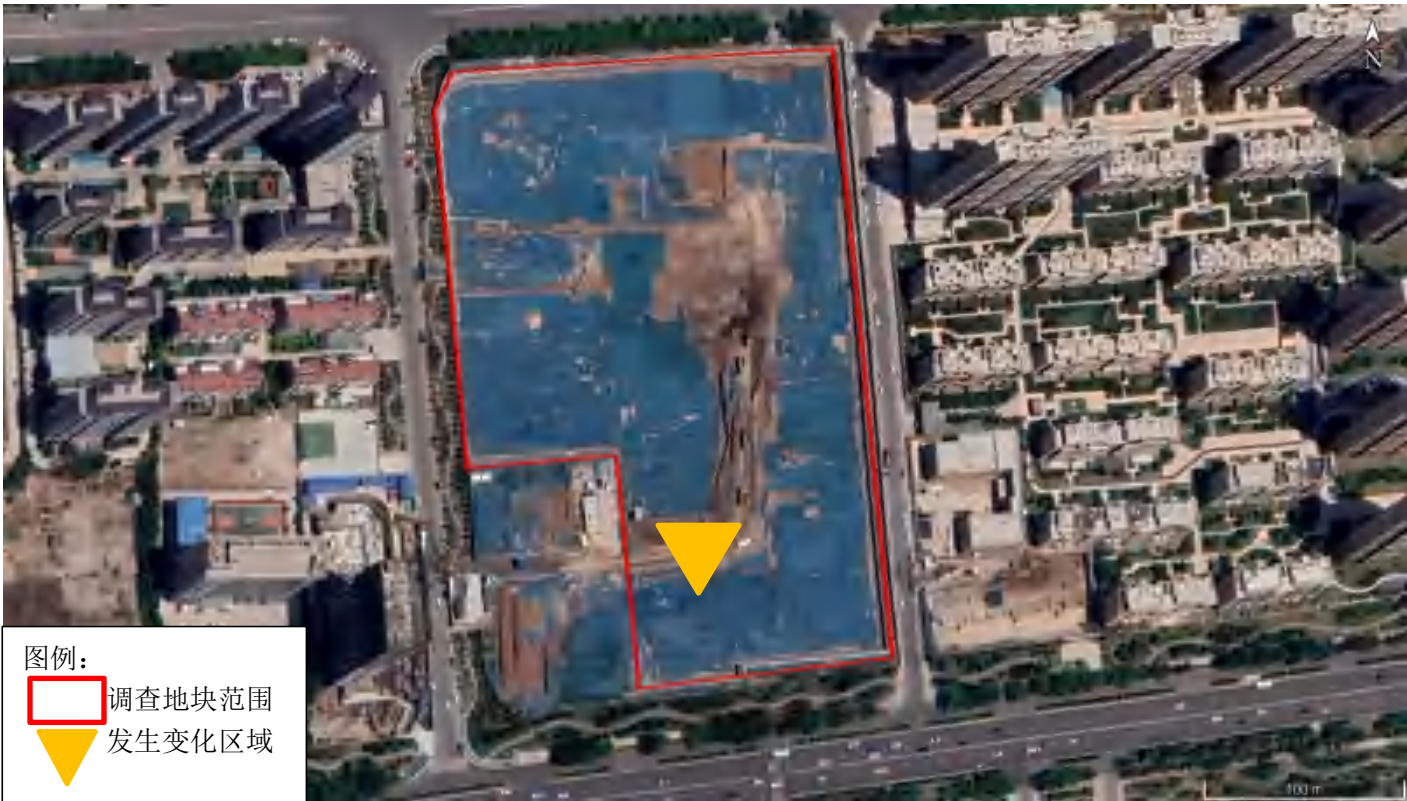
| 2022.5 | 地块南侧原许昌市财政局办公楼拆除。 | <p>图例：<br/> 调查地块范围<br/> 发生变化区域</p> |

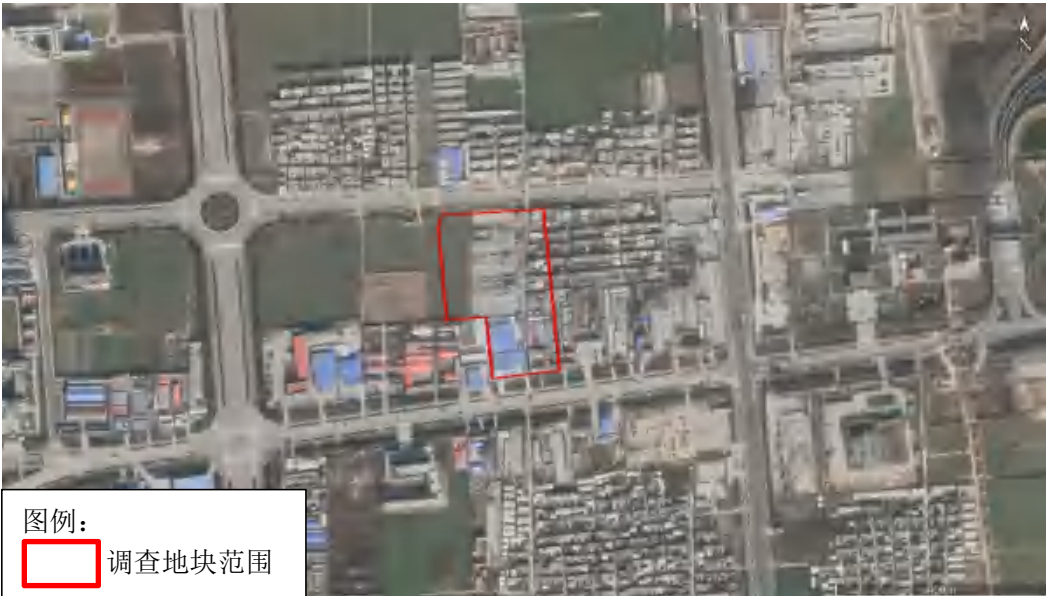
| 拍摄时间 | 地块概况 | 地块历史影像图 |
|---|---|---|
| 2009.12 | 地块外西侧为农田，西南角相邻一座加油站，其余地方均为村庄。 | <p>图例：<br/> 调查地块范围</p> |

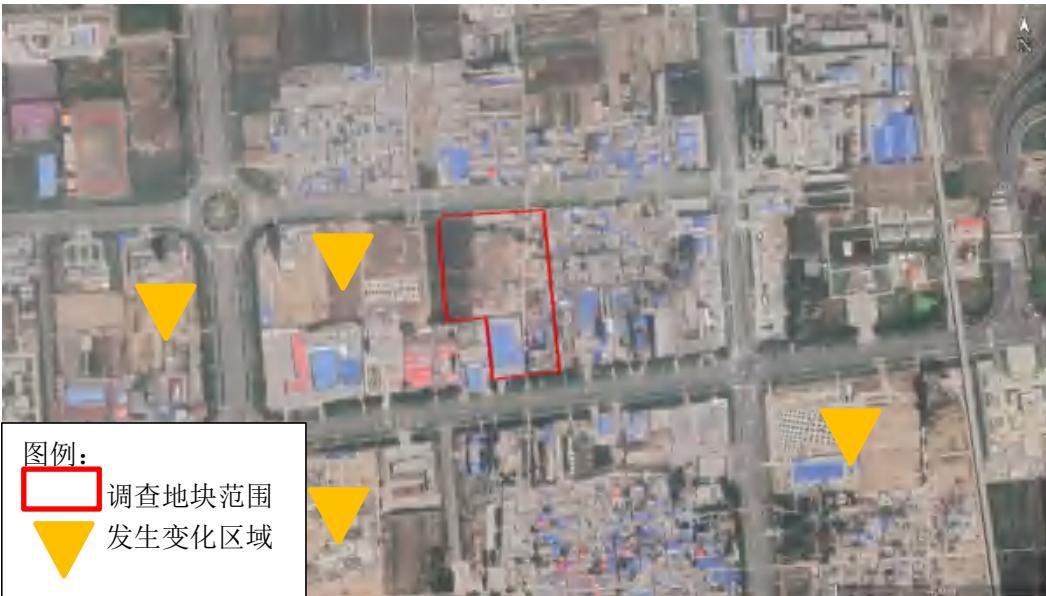
| 拍摄时间 | 地块概况 | 地块历史影像图 |
|---|---|---|
| 2013.4 | 地块外西侧 50m 处为许昌广电局和艺馨苑住宅小区建设工地，440 米处为许昌市水利局、疾控中心等政府机构建设工地，西南侧 140m 处为大众锦绣佳苑住宅小区建设工地，东南侧 375m 处为奥迪 4S 店建设工地，其他位置无明显变化。 | <p>图例：<br/> 调查地块范围<br/> 发生变化区域</p> |

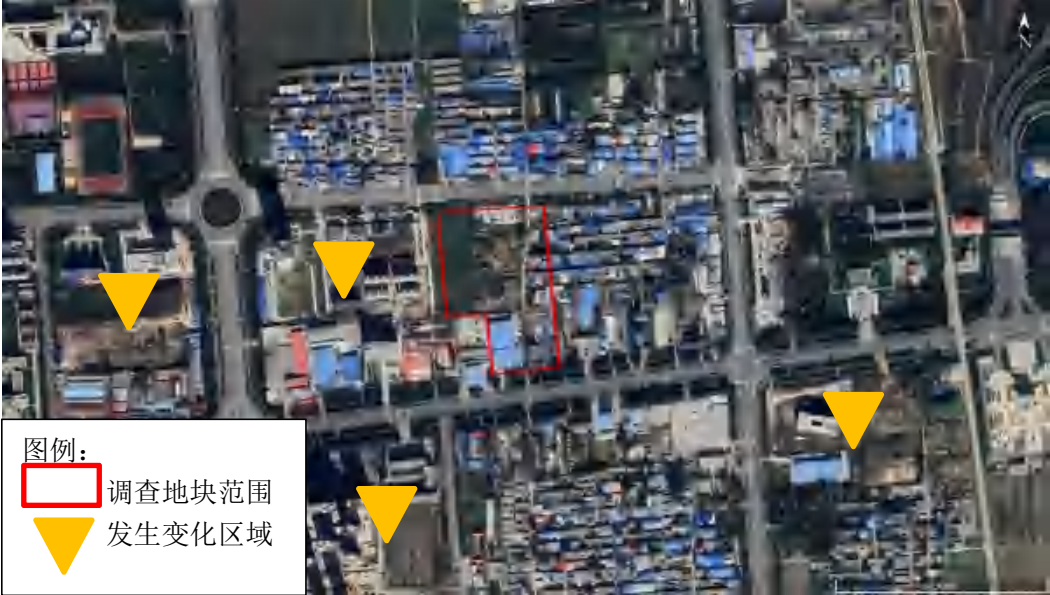
| 拍摄时间 | 地块概况 | 地块历史影像图 |
|---|---|---|
| 2014.11 | <p>地块外西侧 50m 处许昌广电局和艺馨苑住宅小区建成，440 米处许昌市水利局、疾控中心等政府机构建成，西南侧 140m 处大众锦绣佳苑住宅小区建成，东南侧 375m 处奥迪 4S 店建成，其他位置无明显变化。</p> | <p>图例：<br/> 调查地块范围<br/> 发生变化区域</p> |

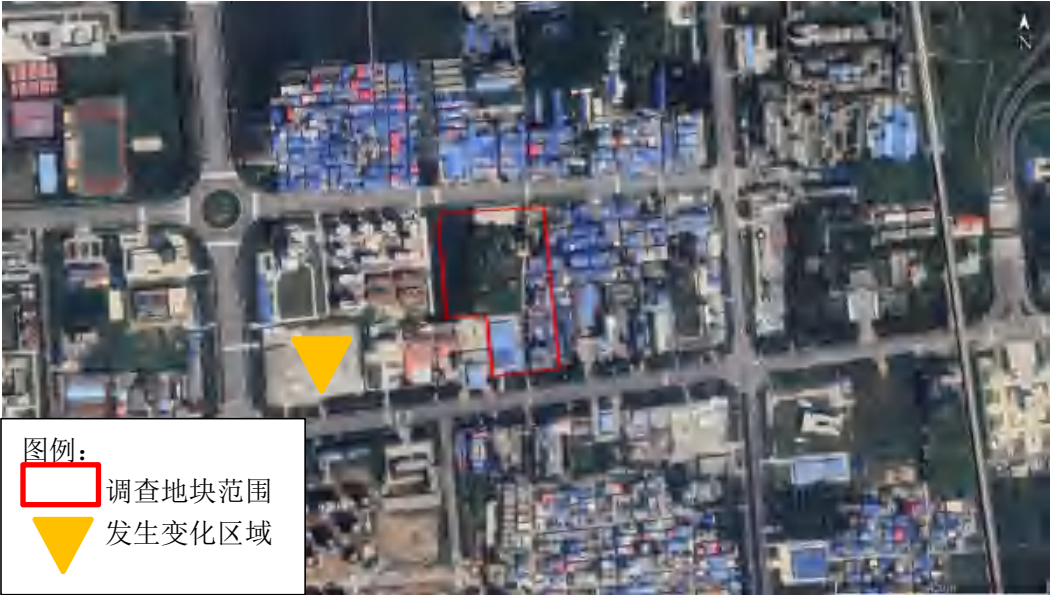
| 拍摄时间 | 地块概况 | 地块历史影像图 |
|---|---|---|
| 2015.8 | <p>地块外西南侧 180m 处建筑物拆除，变为荒地，其他位置无明显变化。</p> | <p>图例：<br/> 调查地块范围<br/> 发生变化区域</p> |

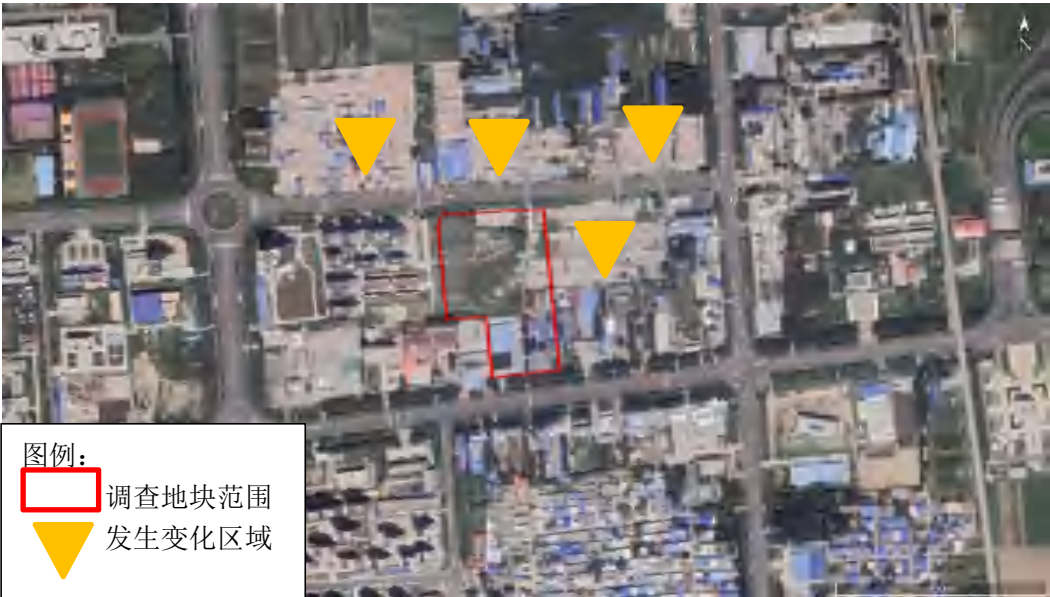
| 拍摄时间 | 地块概况 | 地块历史影像图 |
|---|---|---|
| 2017.7 | 地块外北侧及东侧村庄拆除,其他位置无明显变化。 | <p>图例:<br/> 调查地块范围<br/> 发生变化区域</p> |

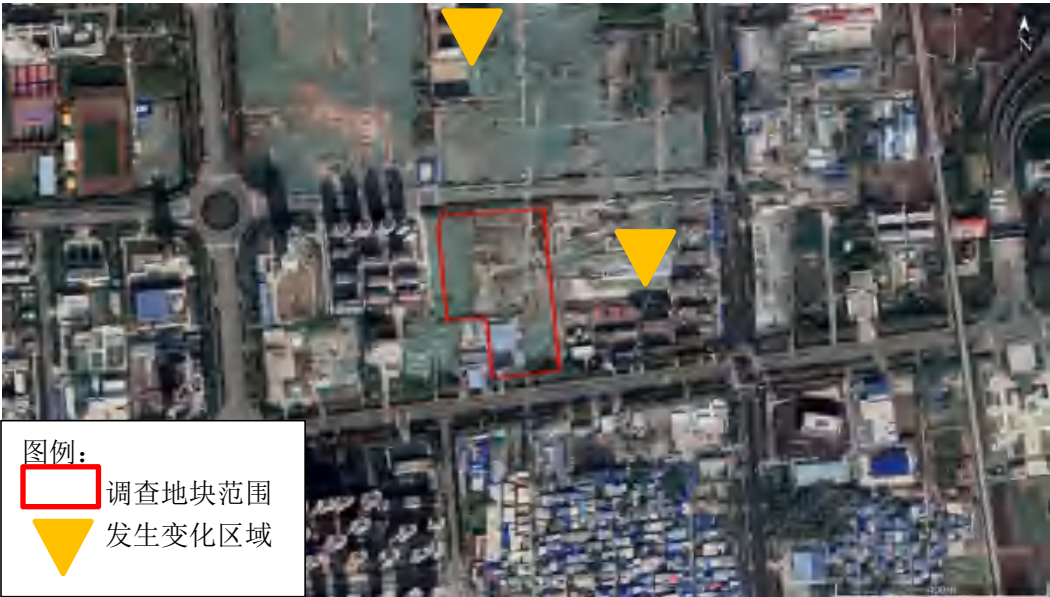
| 拍摄时间 | 地块概况 | 地块历史影像图 |
|---|---|---|
| 2018.11 | 地块外东侧 20m 处为雅居乐国际花园建设工地,北侧 200m 处为许州路小学建设工地,其他位置无明显变化。 | <p>图例:<br/> 调查地块范围<br/> 发生变化区域</p> |

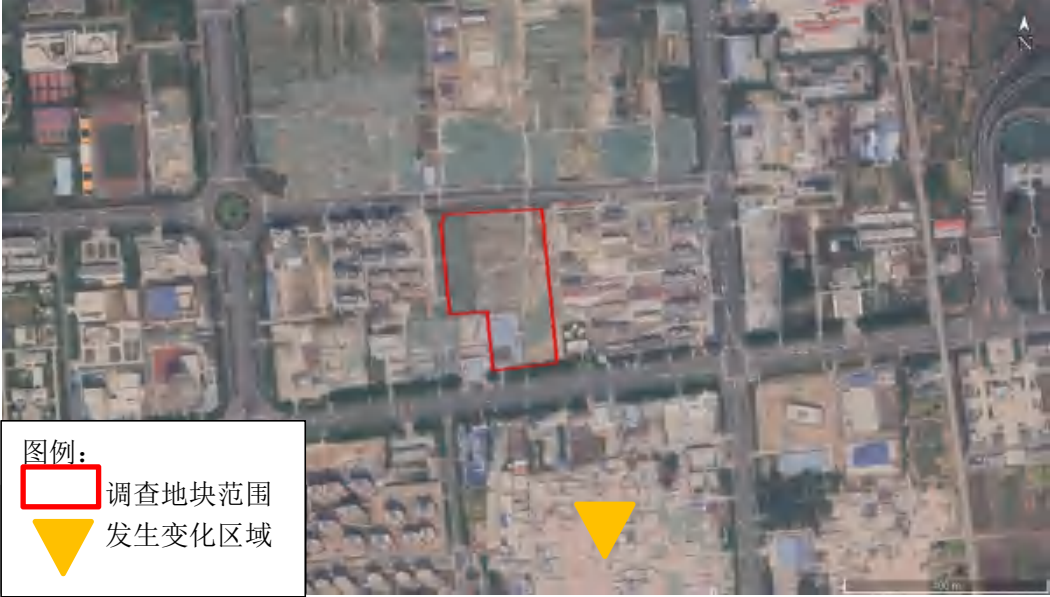
| 拍摄时间 | 地块概况 | 地块历史影像图 |
|---|---|---|
| 2019.4 | 地块外南侧 70m 处桑树许村拆迁，其他位置无明显变化。 | <p>图例：<br/> 调查地块范围<br/> 发生变化区域</p> |

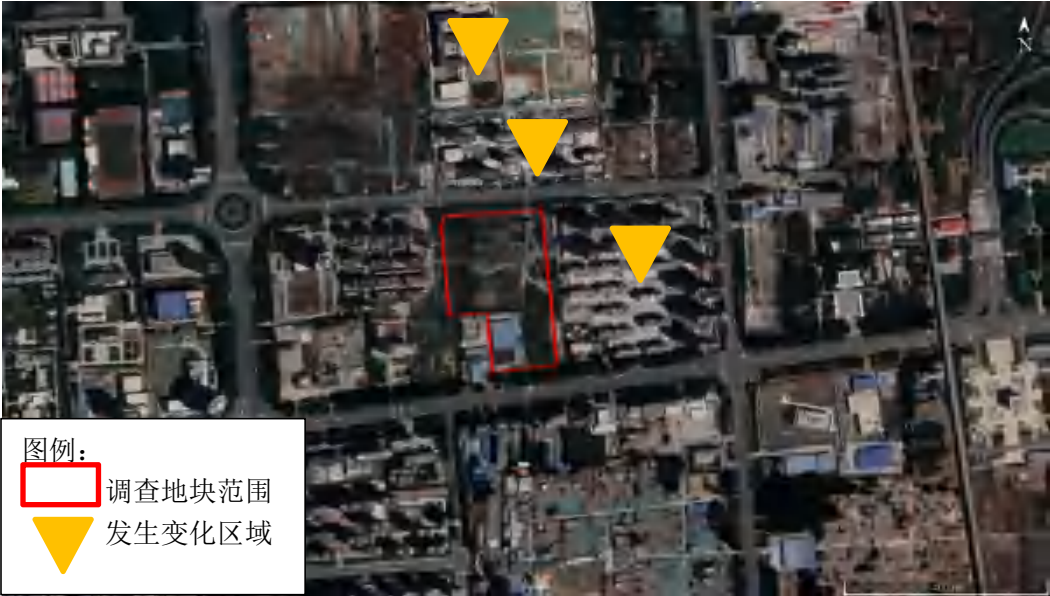
| 拍摄时间 | 地块概况 | 地块历史影像图 |
|---|---|---|
| 2020.6 | 地块外北侧 200m 处许州路小学建成，北侧 50m 处为腾飞东站前府建设工地，东侧 20m 处雅居乐国际花园建成，其他位置无明显变化。 | <p>图例：<br/> 调查地块范围<br/> 发生变化区域</p> |

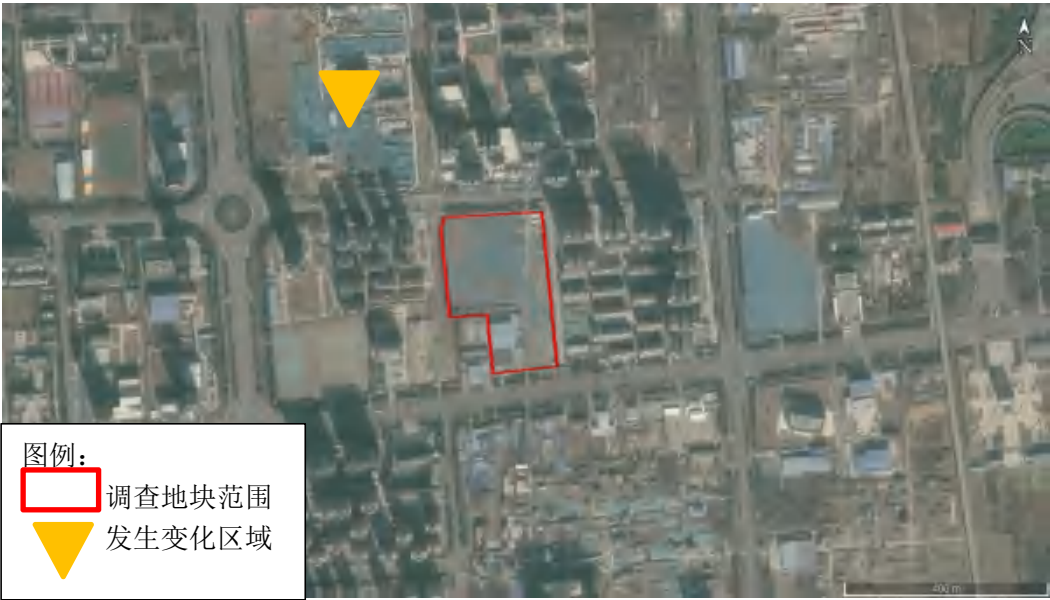
| 拍摄时间 | 地块概况 | 地块历史影像图 |
|---|---|---|
| 2021.1 | 地块外西北侧 60 米处为恒达东城花园建设工地，其他位置无明显变化。 | |

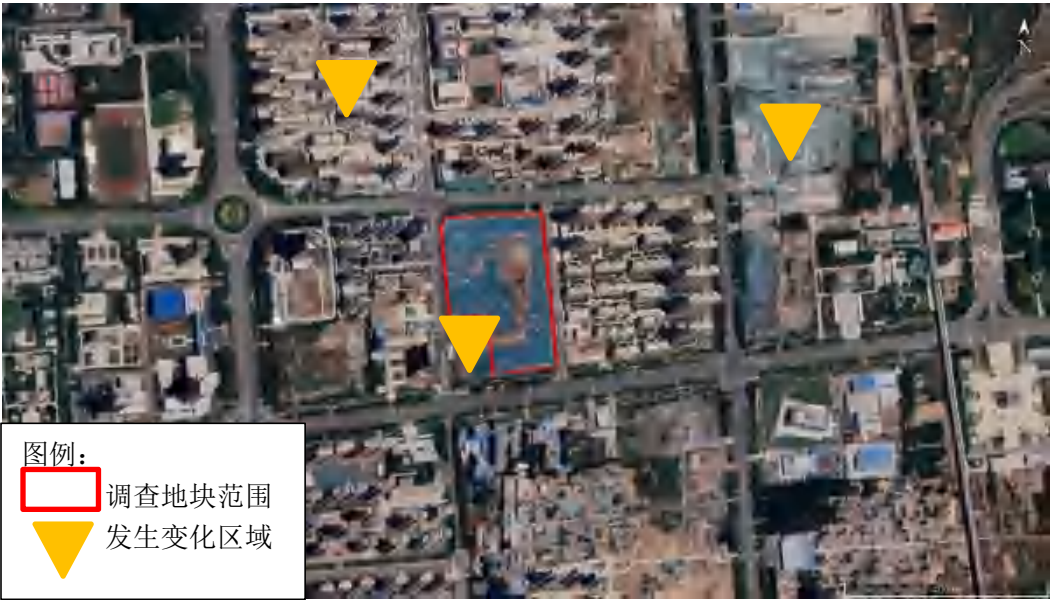
| 拍摄时间 | 地块概况 | 地块历史影像图 |
|---|---|---|
| 2022.6 | 地块外西北侧 60 米处恒达东城花园建成，东北侧 375m 处梁庄村拆迁，西南角相邻加油站已拆除，其他位置无明显变化。 | |

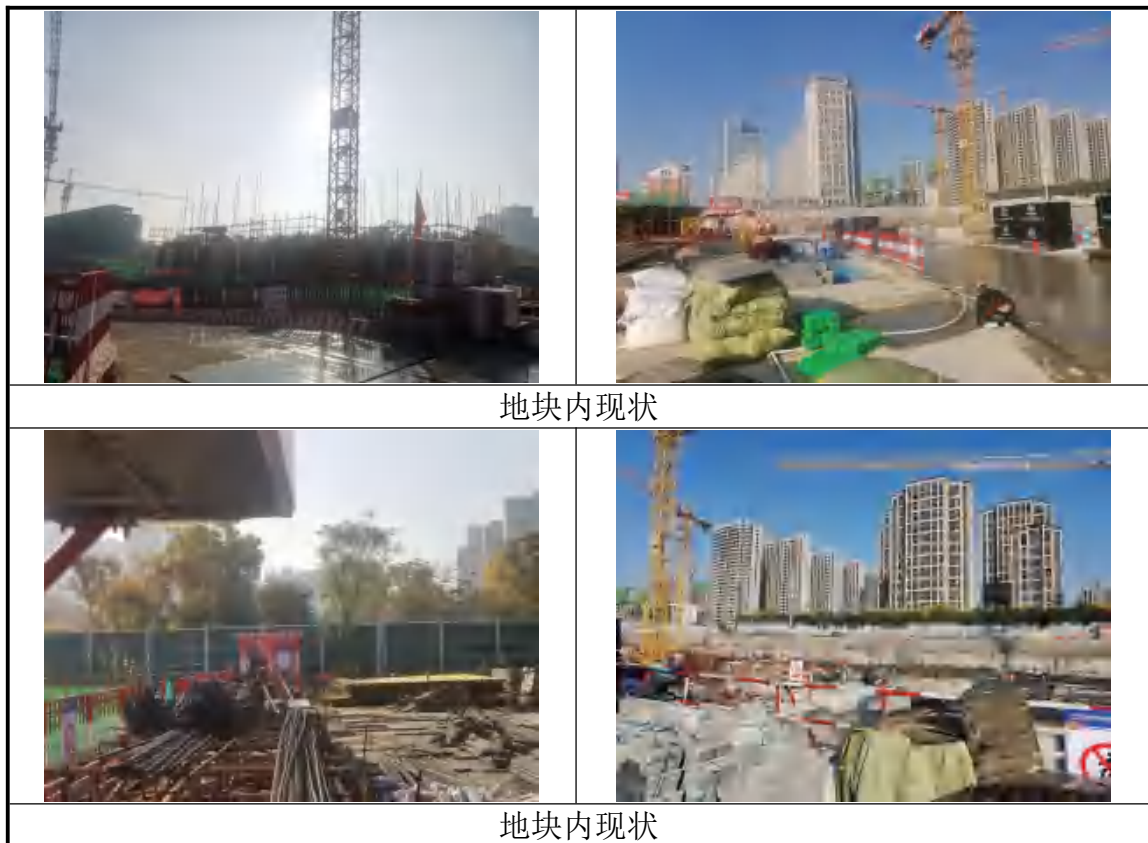
我公司接受委托后成立的项目组于 2022 年 12 月对该地块进行了详细的现场踏勘，至现场踏勘时间为止，该项目地块内部原有地貌已不存在。未发现明显污染痕迹。现场踏勘照片如下。
