北海澜郡地块土壤污染状况调查报告

编制时间: 2022年12月

项目名称: 北海澜郡地块土壤污染状况调查项目

编制单位:河南咏蓝环境科技有限公司

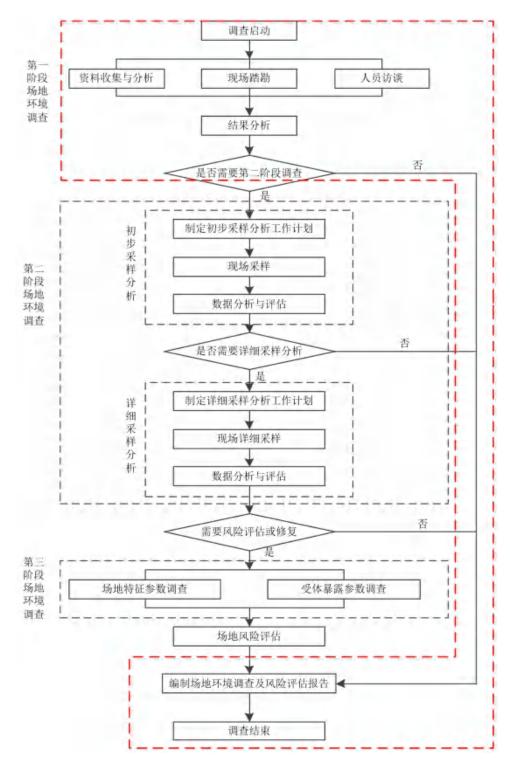
图 2-3 地块环境调查工作程序

本次土壤污染状况调查具体技术路线及工作程序见图 2-1。

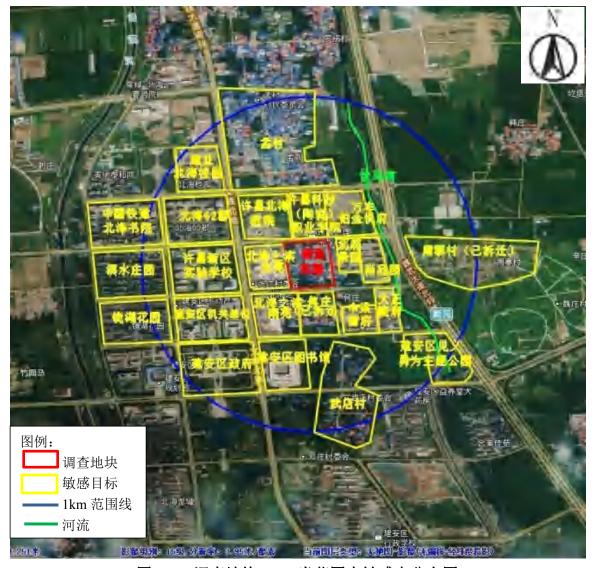
图 3-3 调查地块 1000 米范围内敏感点分布图

本地块位于许昌市建安区永宁街以南、魏庄北街以北、文峰北路以东、莲苑路以西,调查地块周围敏感目标主要为村庄、住宅小区等,地块 1000 米范围内敏感点分布见图 3-3,具体敏感目标见表 3-1。

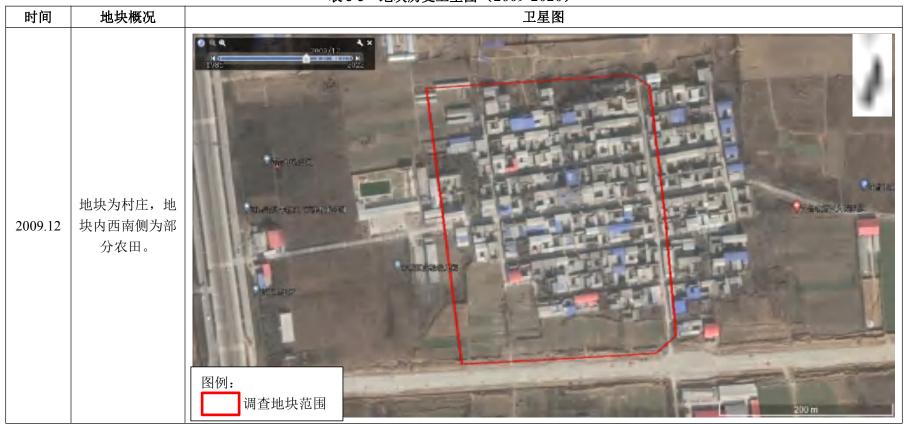
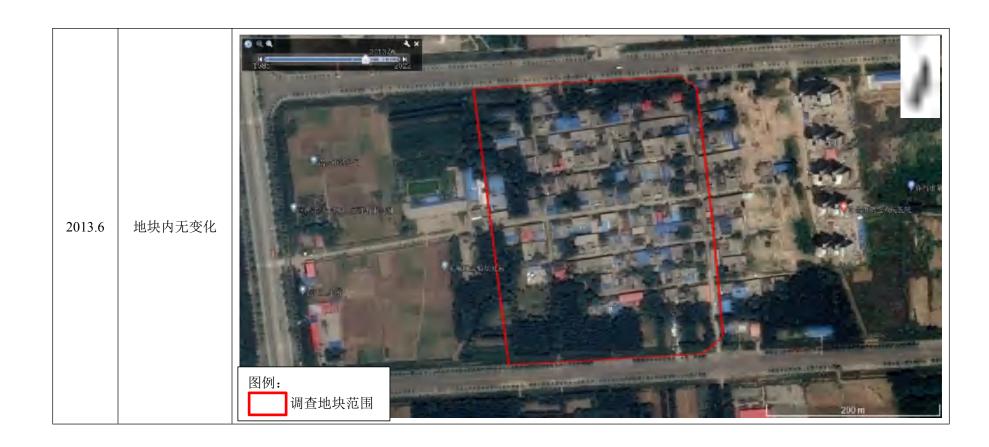
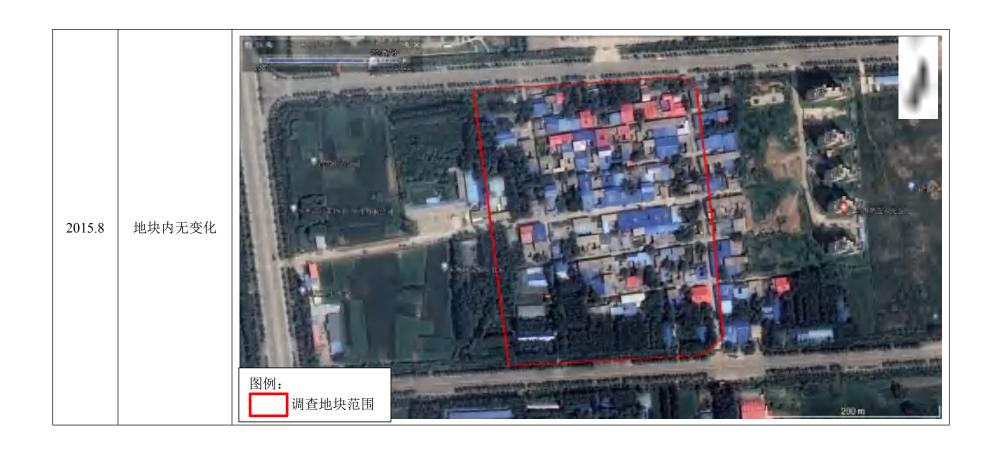
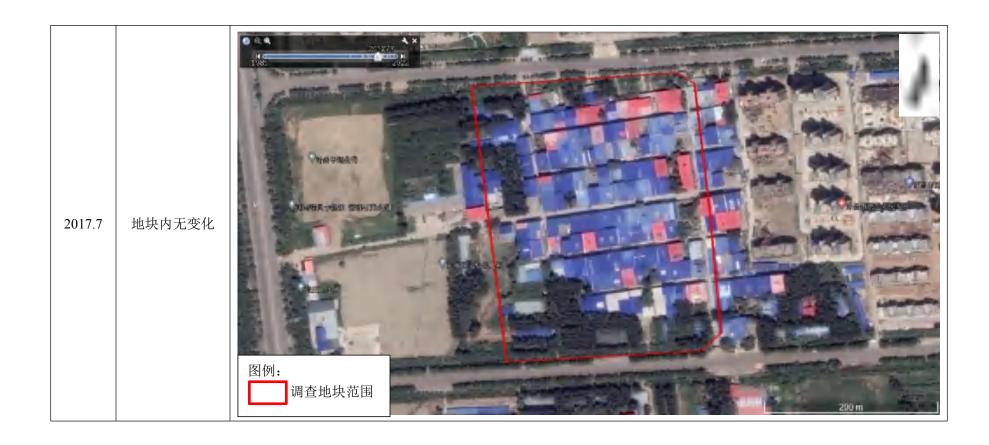
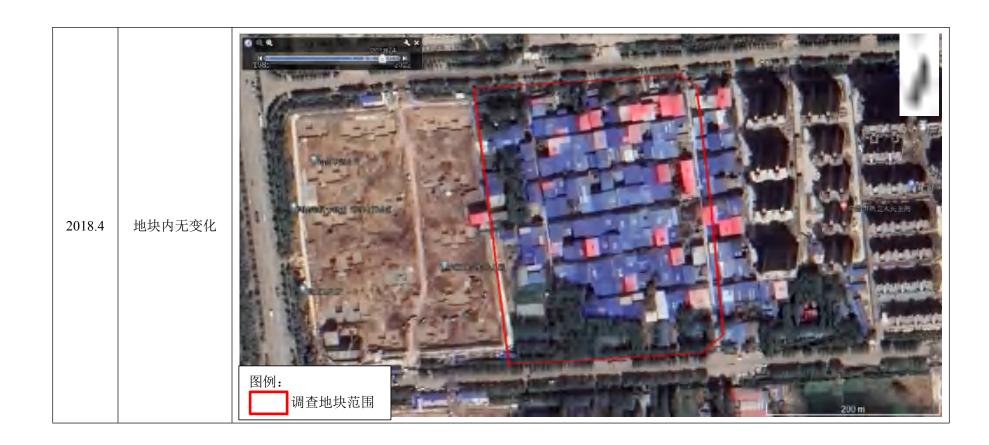
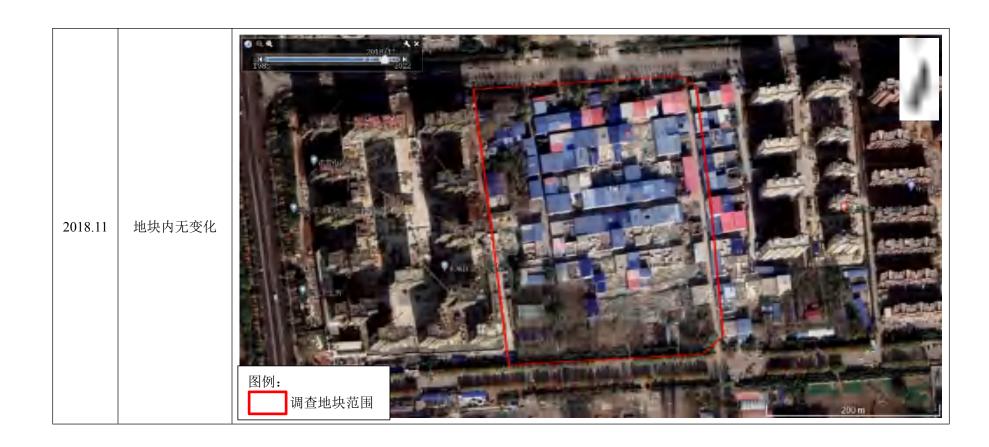
表 3-3 地块历史卫星图 (2009-2020)

时间	地央概况
2009年之前	地块为村庄,地块内西南侧为部分林地。
2009年~2018年	地块为村庄,地块内西南侧为部分林地。
2019年1月	地块内村庄正在拆迁,地块内裸露地面覆盖防尘网。
2020年2月	许昌鼎源置业有限公司获得地块土地使用权,拟建北海澜郡项目。
2020年6月	地块内裸露地面覆盖防尘网。
2020年8月	北海澜郡项目开始建设。

2021年1月	地块为施工场地,裸露地面覆盖防尘网,部分位置已经启动主体工程的建设。
2022年	地块为施工场地,裸露地面覆盖防尘网,部分位置已经启动主体工程的建设。

根据人员访谈情况及地块历史卫星图可知,地块 2009 年以前为村庄,2009~2018年11月地块内无明显变化,2018年12月村庄开始拆迁,至2019年1月拆迁完毕,2020年2月许昌鼎源置业有限公司取得地块土地使用权,拟建北海澜郡项目,2020年8月北海澜郡项目开始建设,调查开始时,地块内南侧正在进行楼房主体施工,其余未施工区域覆盖防尘网。地块现状图片如表 3-4 所示。

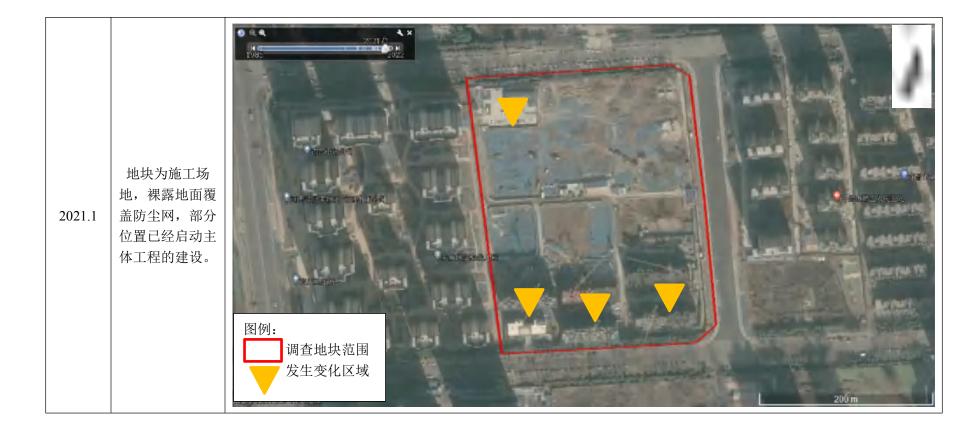
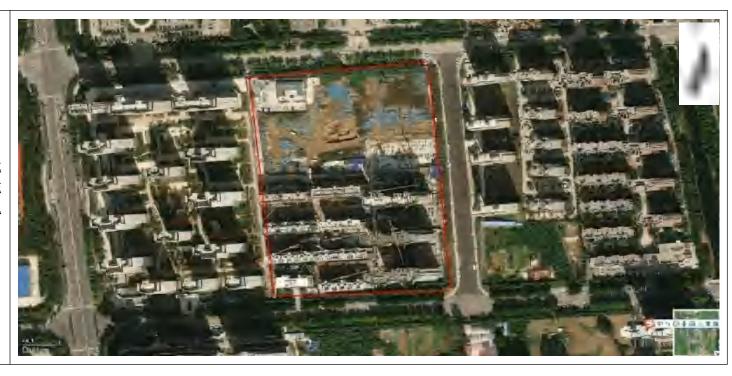
地块为施工场 地,南侧已完成 部分楼房主体施 工,北侧裸露地 面覆盖防尘网。

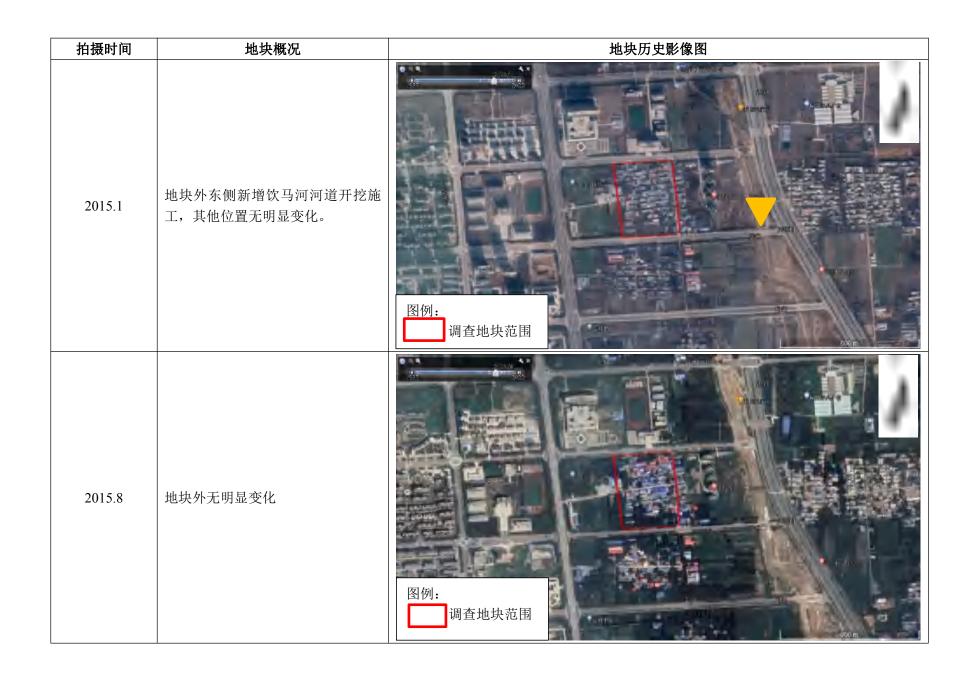
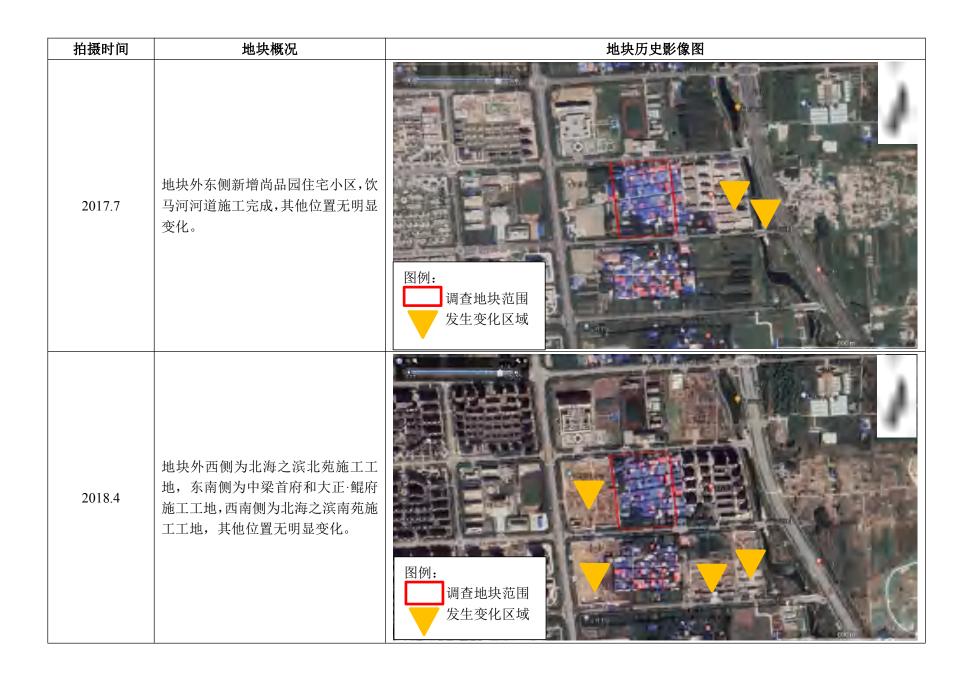
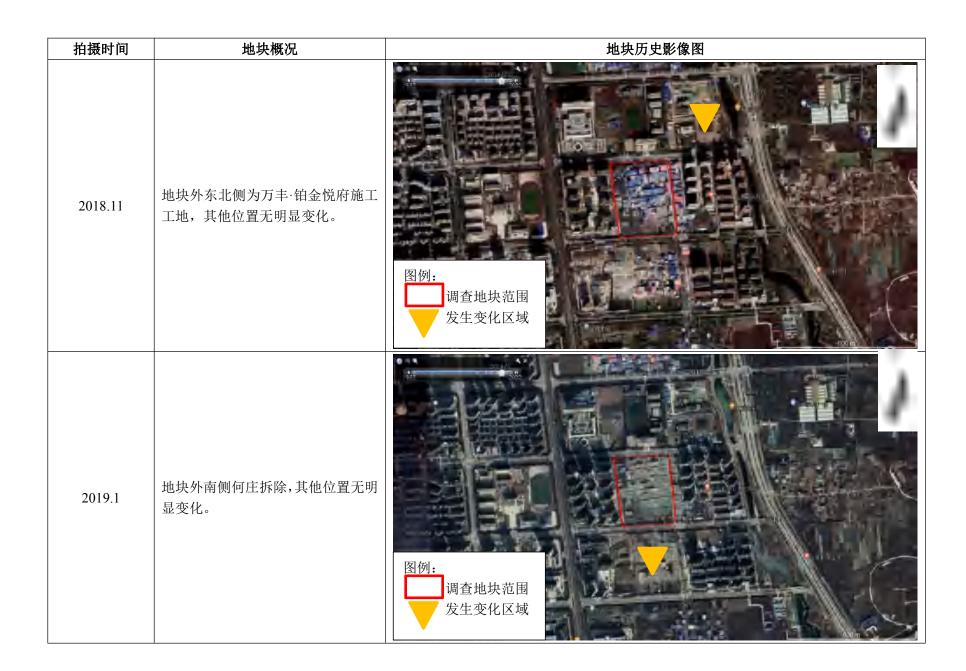
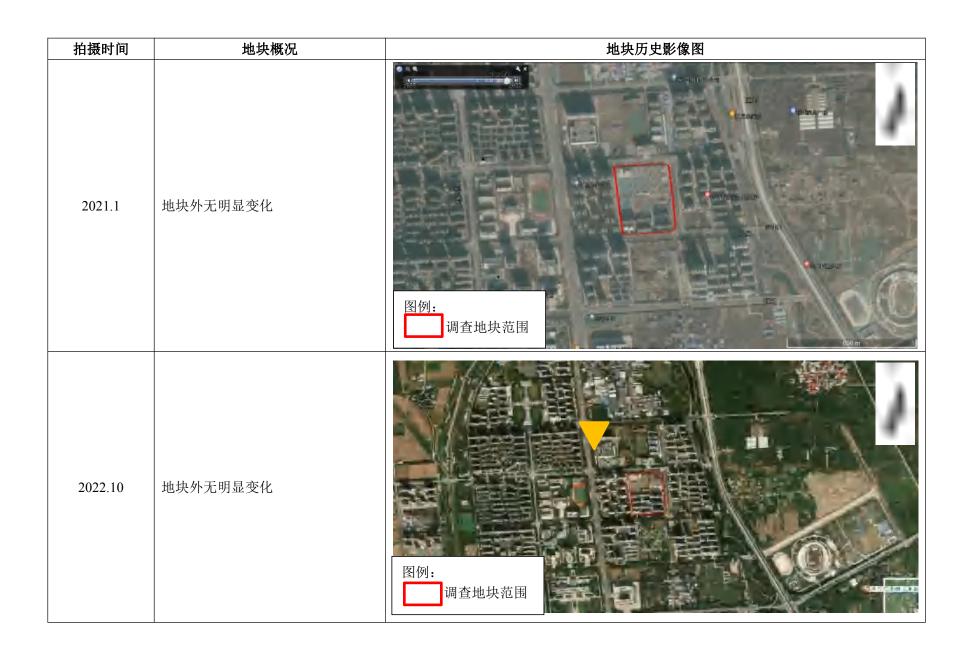
表 3-6 周边地块历史变迁卫星图 (2009-2020)

1.1. kpr t 3		尚边地联历史受迁卫星图(2009-2020)			
拍摄时间	地块概况	地块历史影像图			
2009.12	地块外西侧为农田,北侧和西北侧为 为许昌北海医院和许昌科技(陶瓷) 职业学院的施工工地,南侧为何庄 村,东侧为张庄村。	图例: 调查地块范围			
2013.8	地块外西北侧 50m 处许昌北海医院建成,北侧 40m 处许昌科技(陶瓷)职业学院建成,东侧新增北府景园住宅小区,其他位置无明显变化。	图例: 调查地块范围 发生变化区域

时间	地块东侧概况	地块西侧概况	地块南侧概况	地块北侧概况
2009年 12月份	村庄及农田	农田	村庄	为许昌北海医院和许昌 科技(陶瓷)职业学院的 施工工地
2013年8月份	新增小区北府景 园	无变化	无变化	为许昌北海医院和许昌 科技(陶瓷)职业学院
2015年 1月份	许昌市水系连通 工程,新开挖一 条河流,饮马河	无变化	无变化	无变化
2017年7月份	新增小区尚品 园,饮马河施工 完成	无变化	无变化	无变化
2018年4月份	无变化	为北海之滨北 苑施工工地	东南侧为中梁首府和 大正·鲲府施工工地,西 南侧为北海之滨南苑 施工工地	无变化
2018年 11月份	无变化	无变化	无变化	东北侧为万丰·铂金悦府 施工工地
2019年 1月份	无变化	无变化	南侧村庄拆迁	无变化
2020年6月份	无变化	无变化	无变化	无变化
2022 年 10 月份	无变化	无变化	无变化	无变化

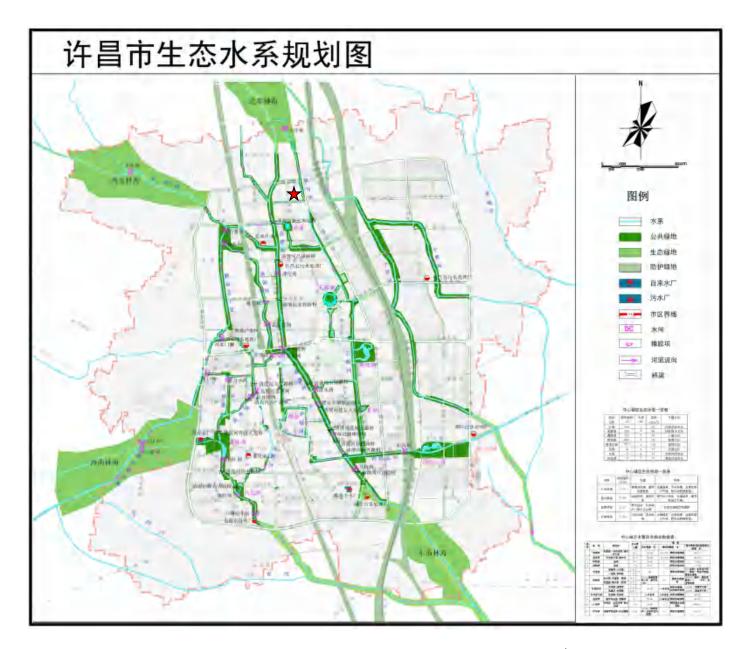
附图 6 地块周边水系图

距离地块最近的河流为地块东侧 350m 的饮马河,饮马河为许昌市水系连通工程中,作为生态水系新开挖建设的河流。地块周边 1km 范围内无其他河流水系。
