# 许昌市东城区人民医院地块 土壤污染状况调查报告

调查单位：河南咏蓝环境科技有限公司

编制时间：2022 年 12 月

项目名称：许昌市东城区人民医院地块土壤污染状况调查项目

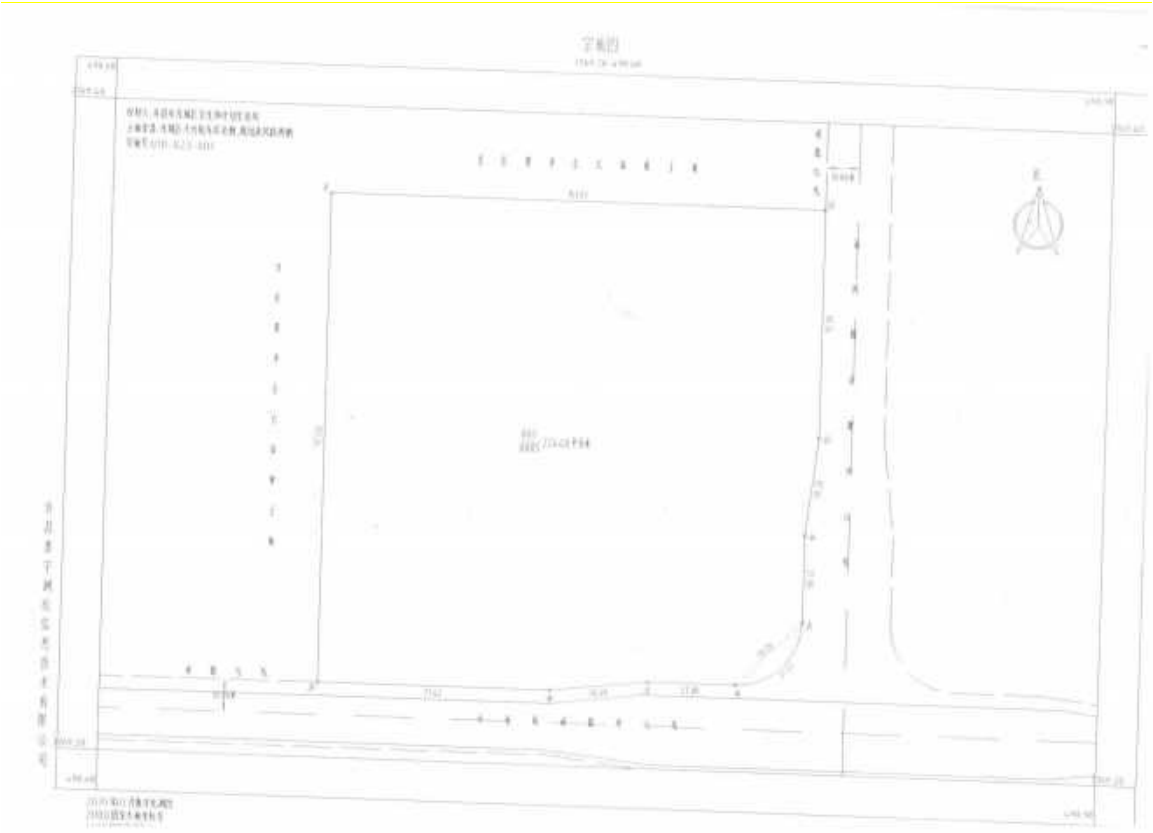
图 2-1 调查范围示意图

许昌市东城区人民医院地块位于位于许昌市东城区天竹街东段北侧、规划清风路西侧。调查面积为 22448m<sup>2</sup>（折合 33.672 亩），地块中心经纬度坐标为 E113°54'6.62"，N34°3'2.66"。调查地块四至范围：东至规划清风路、西至东区管委会已征收土地、南至天竹路、北至东区管委会已征收土地。地块界址点坐标见表 2-1，

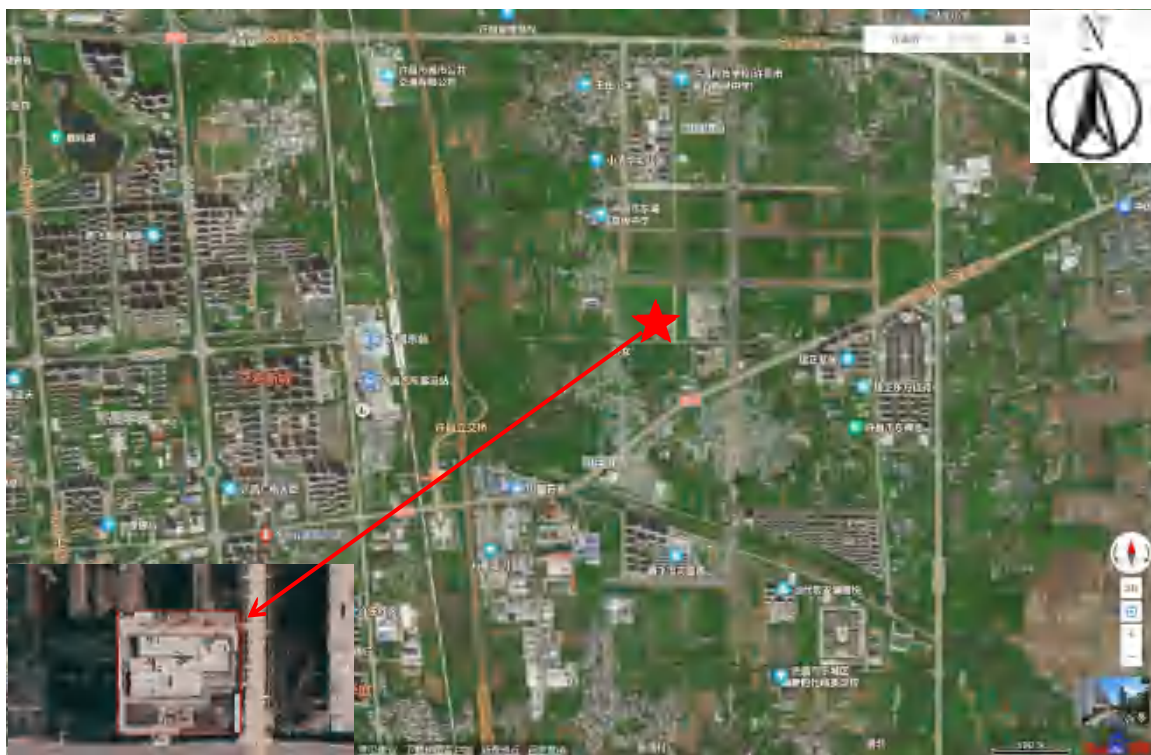
图 3-1 地块地理位置图

许昌市东城区人民医院地块位于位于许昌市东城区天竹街东段北侧、规划清风路西侧。调查面积为 22448m<sup>2</sup>（折合 33.672 亩），地块中心经纬度坐标为 E113°54'6.62"，N34°3'2.66"，调查地块地理位置见图 3-1。

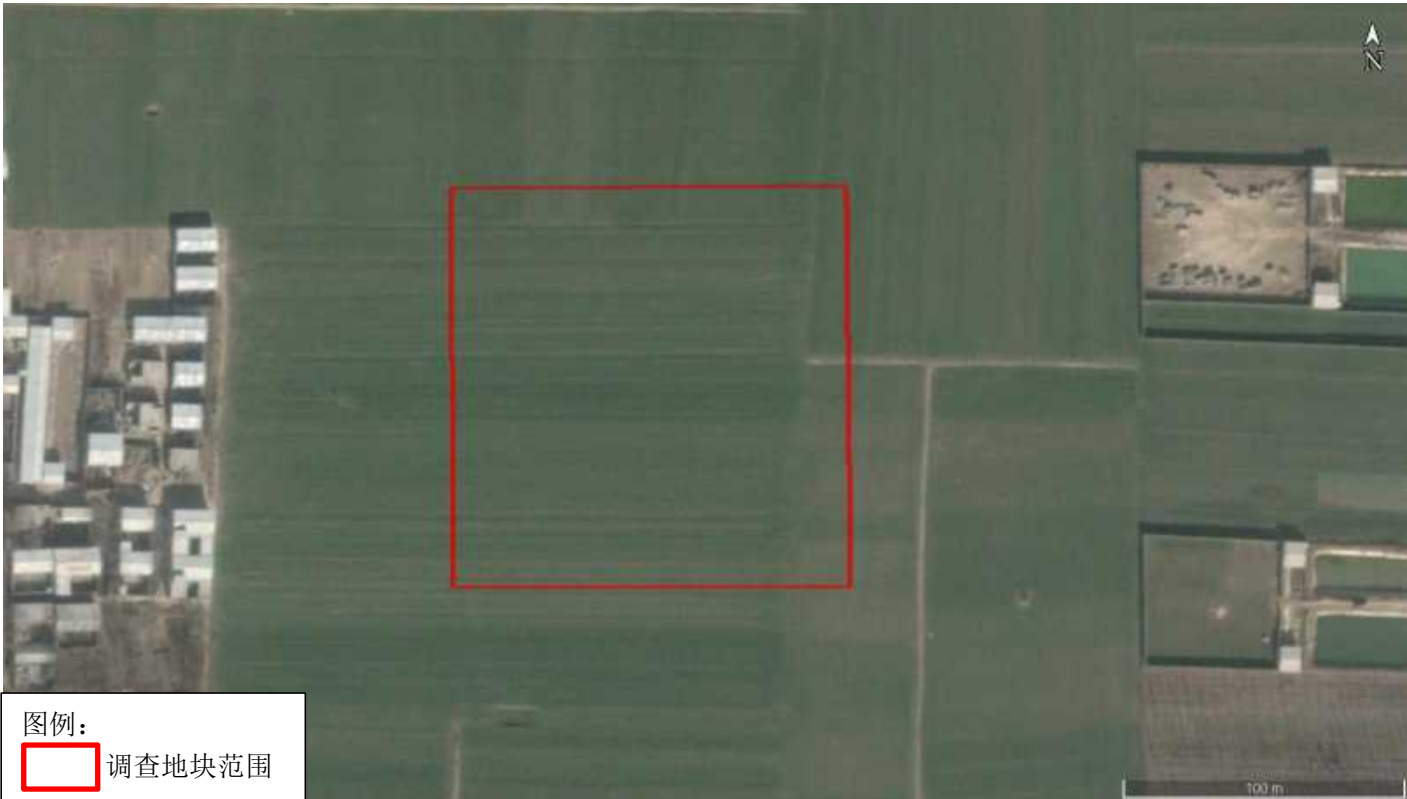
| 时间 | 地块概况 | 卫星图 |
|---|---|---|
| 2009.12 | 地块为农田 | <div data-bbox="527 1027 829 1133"> <p>图例：</p> <p><span style="border: 2px solid red; display: inline-block; width: 20px; height: 10px; vertical-align: middle;"></span> 调查地块范围</p> </div> |

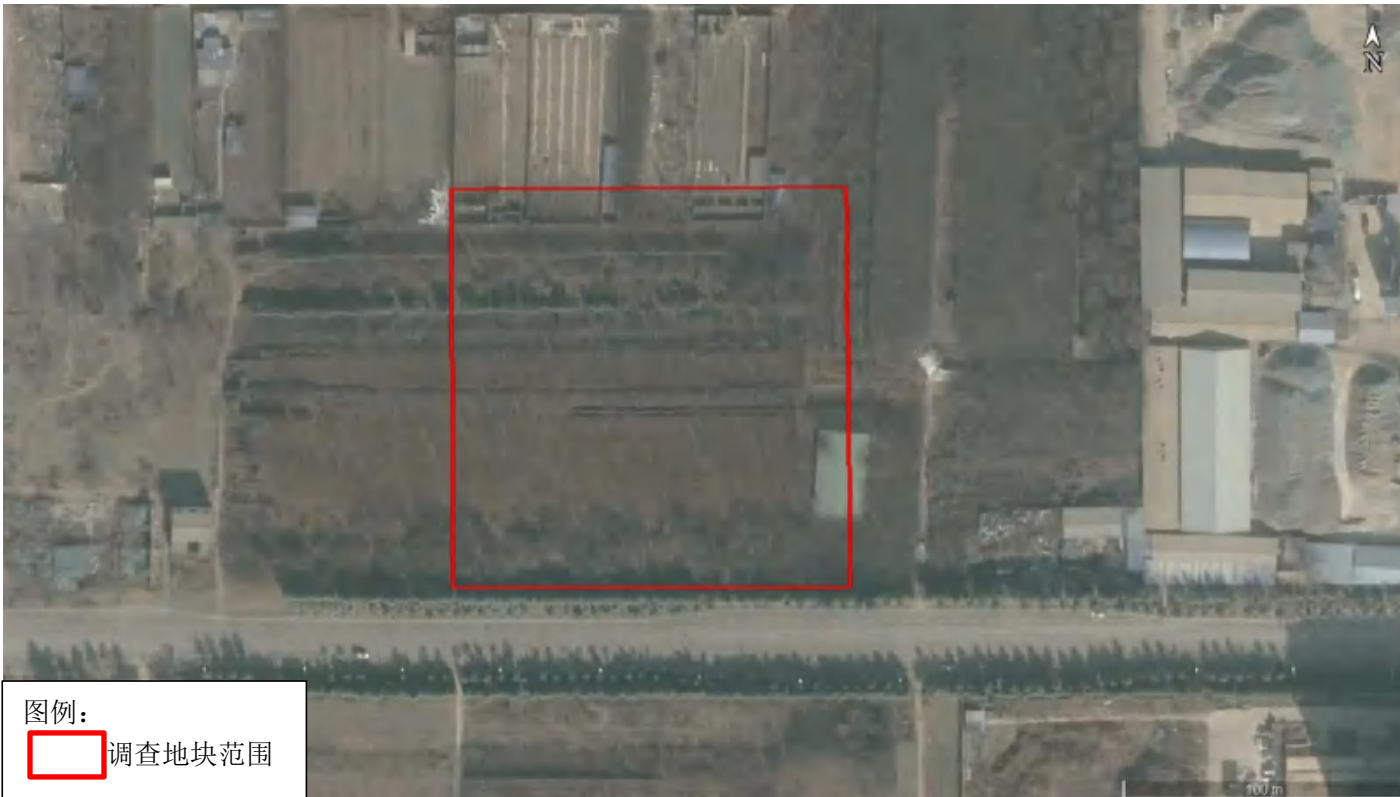
| 2021.1 | <p>地块为施工场地，裸露地面覆盖防尘网，部分位置已经启动主体工程的建设。</p> | <p>图例：<br/> 调查地块范围</p> |

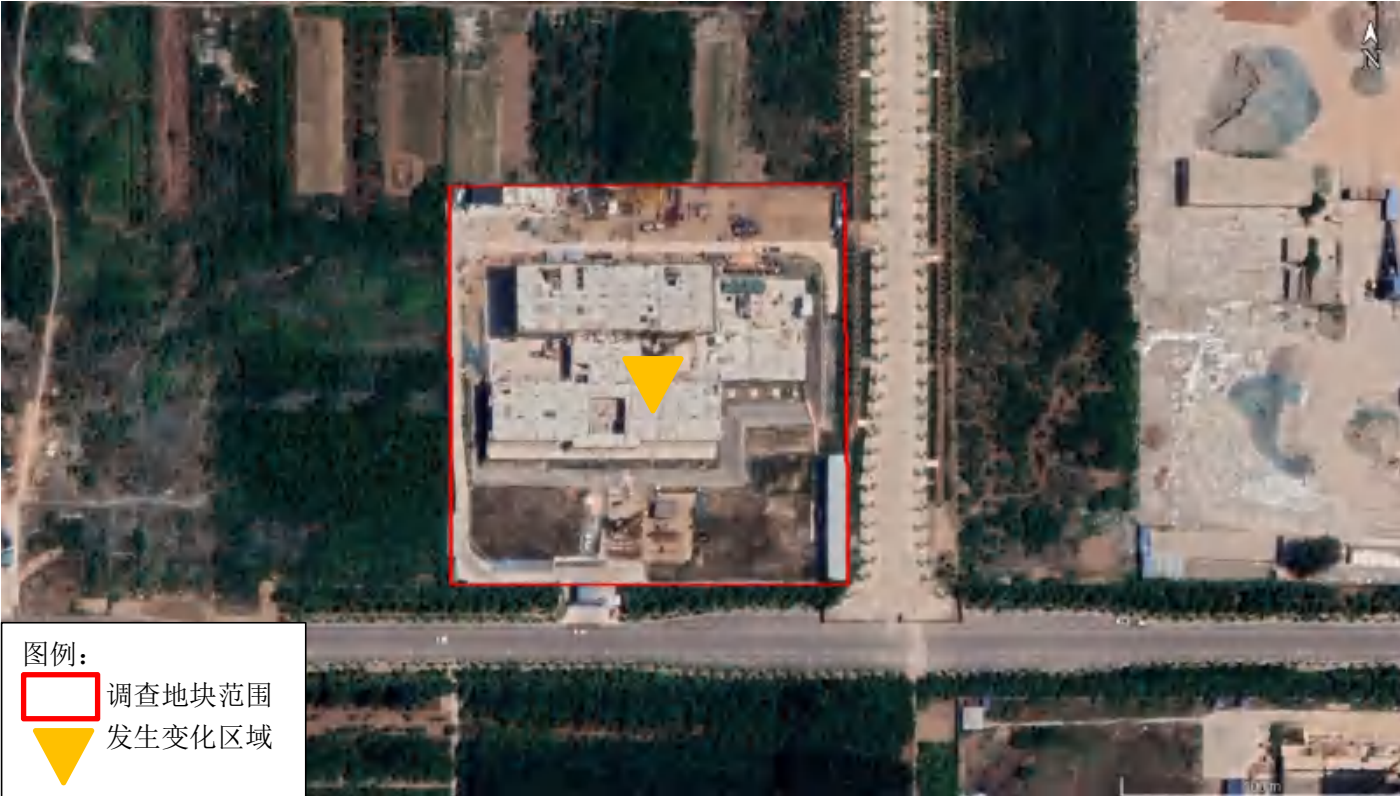
| 2022.10 | 地块变为许昌市东城区人民医院<br>建设工地。 | <div data-bbox="529 873 831 1047"> <p>图例：</p> <p> 调查地块范围</p> <p> 发生变化区域</p> </div> |

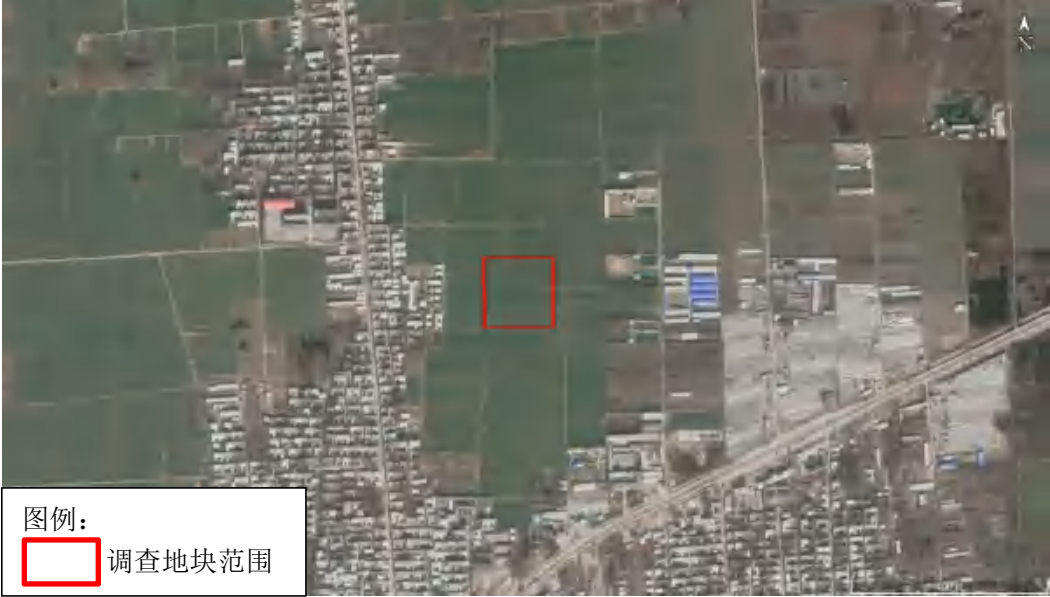
| 拍摄时间 | 地块概况 | 地块历史影像图 |
|---|---|---|
| 2009.12 | 地块外西侧 150m 处为王庄村，东侧 100m 处为许昌市华全新型建筑材料厂，西北侧 300 米处为建安区四高，其余全部为农田。 | <p>图例：<br/> 调查地块范围</p> |

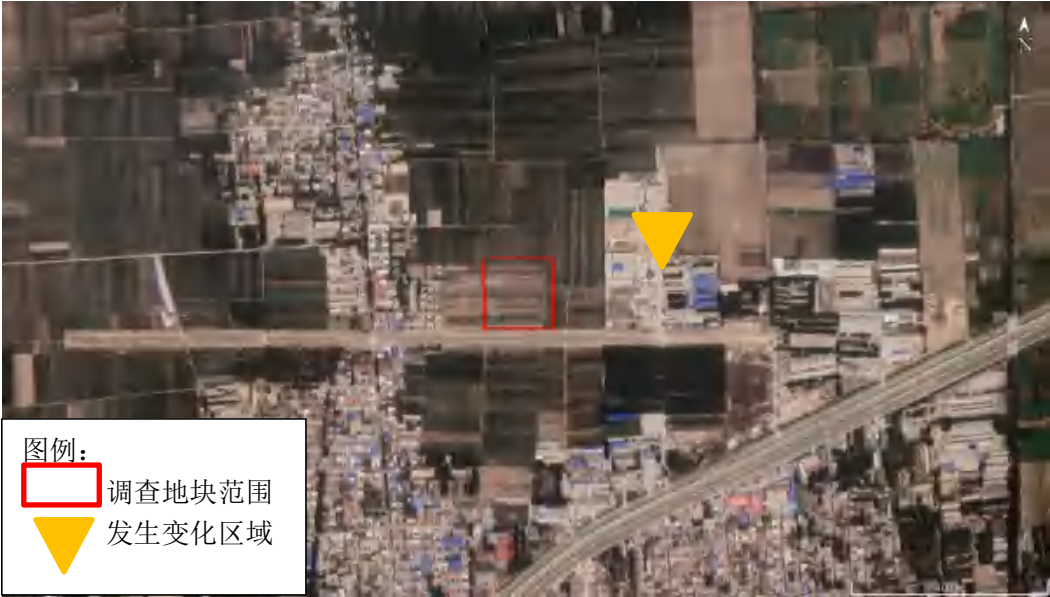
| 拍摄时间 | 地块概况 | 地块历史影像图 |
|---|---|---|
| 2013.4 | 地块外东侧 100m 处许昌市华全新型建筑材料厂范围扩大,其他位置无明显变化。 | <p>图例：<br/> 调查地块范围<br/> 发生变化区域</p> |

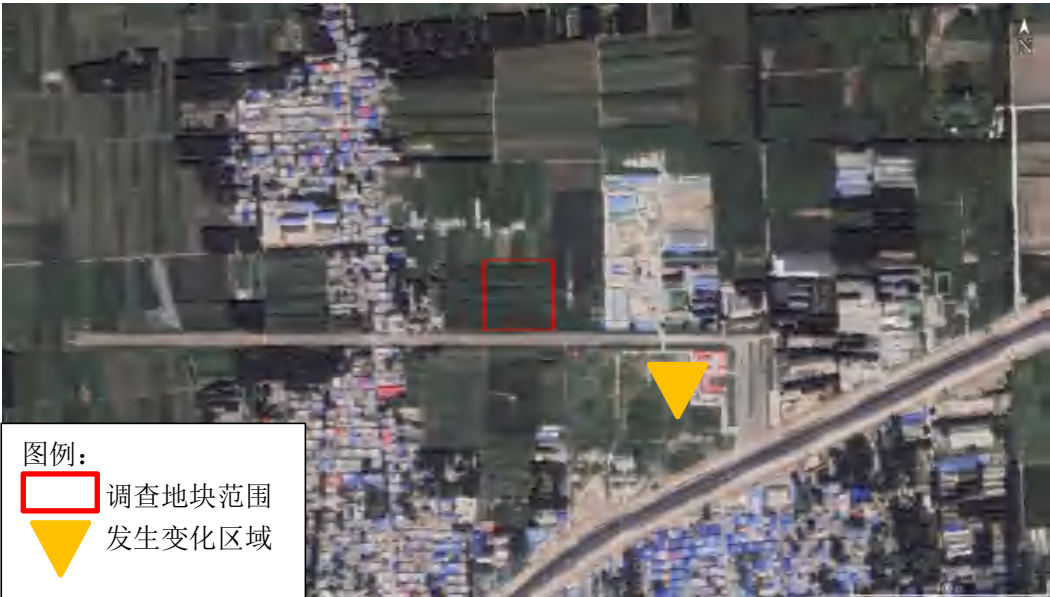
| 拍摄时间 | 地块概况 | 地块历史影像图 |
|---|---|---|
| 2017.7 | 地块外东南侧 280m 处新增一处建设工地，其他位置无明显变化。 | <p>图例：<br/> 调查地块范围<br/> 发生变化区域</p> |

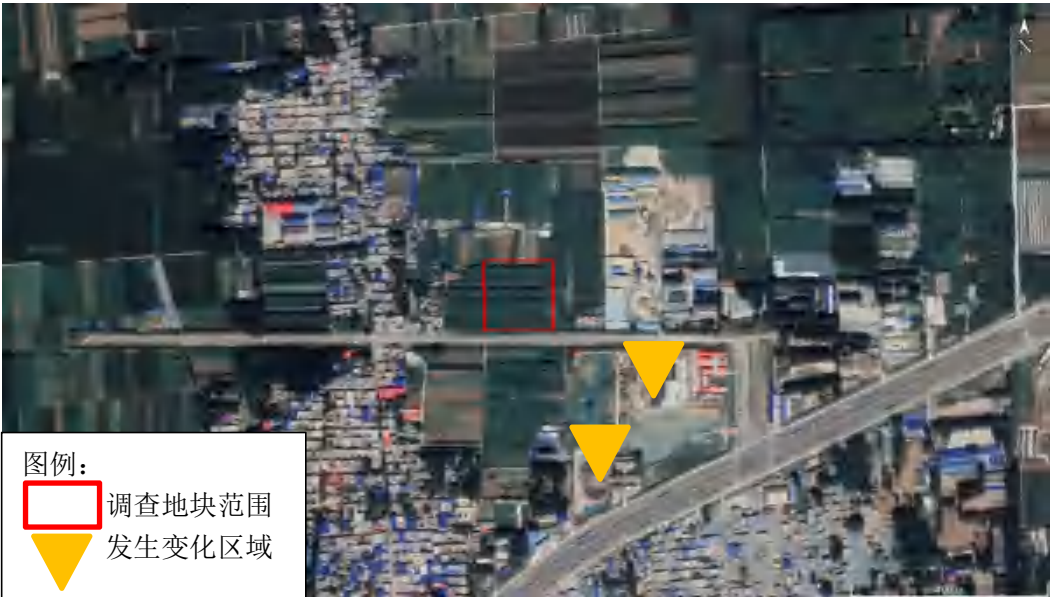
| 拍摄时间 | 地块概况 | 地块历史影像图 |
|---|---|---|
| 2018.5 | 地块外东南侧 280m 处建设工地范围扩大，东南侧 240m 处为邓庄社区卫生服务中心建设工地，其他位置无明显变化。 | <p>图例：<br/> 调查地块范围<br/> 发生变化区域</p> |

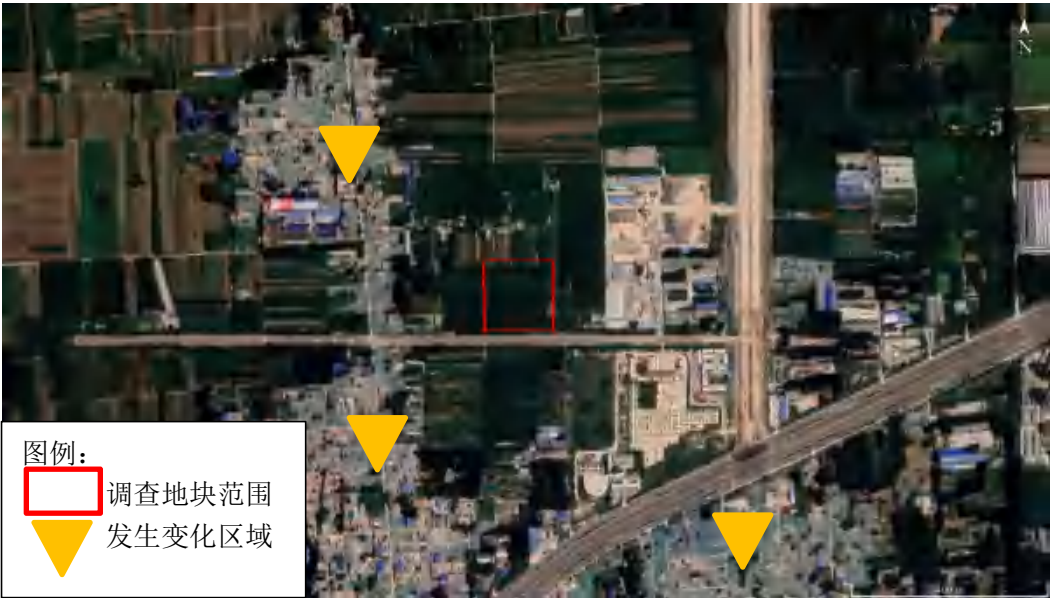
| 拍摄时间 | 地块概况 | 地块历史影像图 |
|---|---|---|
| 2020.7 | 地块外西北侧王庄村、西南侧彩女村和东南侧长村部分拆迁,其他位置无明显变化。 | <p>图例：<br/> 调查地块范围<br/> 发生变化区域</p> |

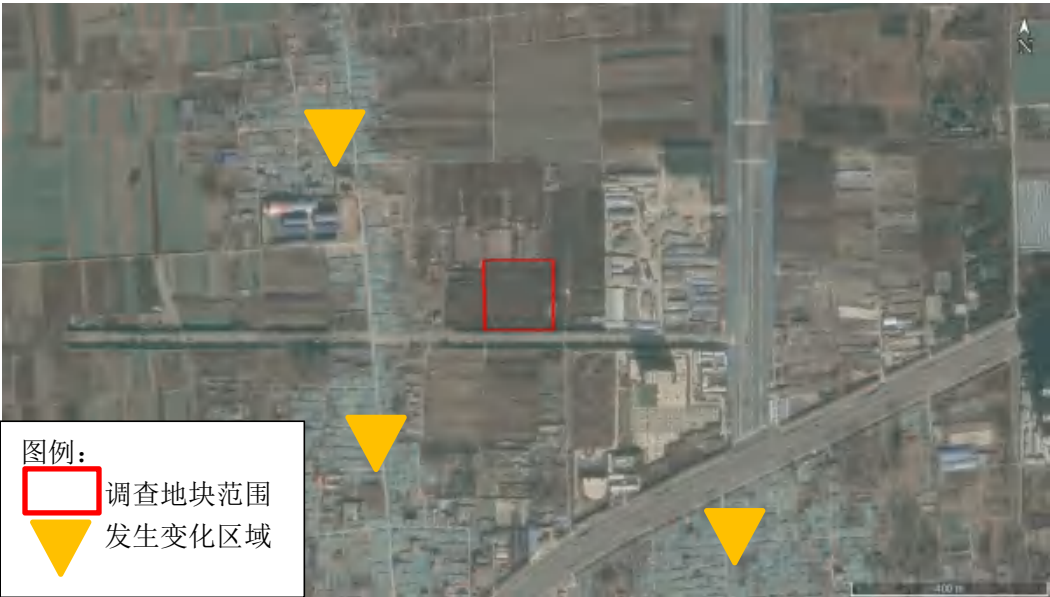
| 拍摄时间 | 地块概况 | 地块历史影像图 |
|---|---|---|
| 2021.1 | 地块外西北侧王庄村、西南侧彩女村东南侧长村全部拆迁,其他位置无明显变化。 | <p>图例:<br/> 调查地块范围<br/> 发生变化区域</p> |

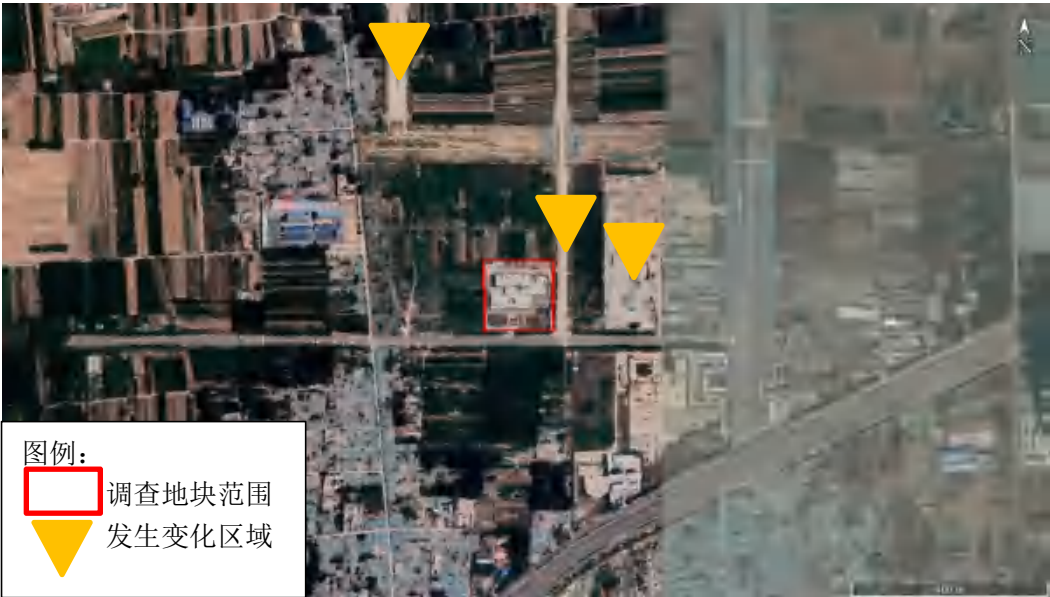
| 拍摄时间 | 地块概况 | 地块历史影像图 |
|---|---|---|
| 2022.6 | 地块外东侧 100m 处许昌市华全新型建筑材料厂拆除,东侧和北侧新增两条道路,其他位置无明显变化。 | <p>图例:<br/> 调查地块范围<br/> 发生变化区域</p> |

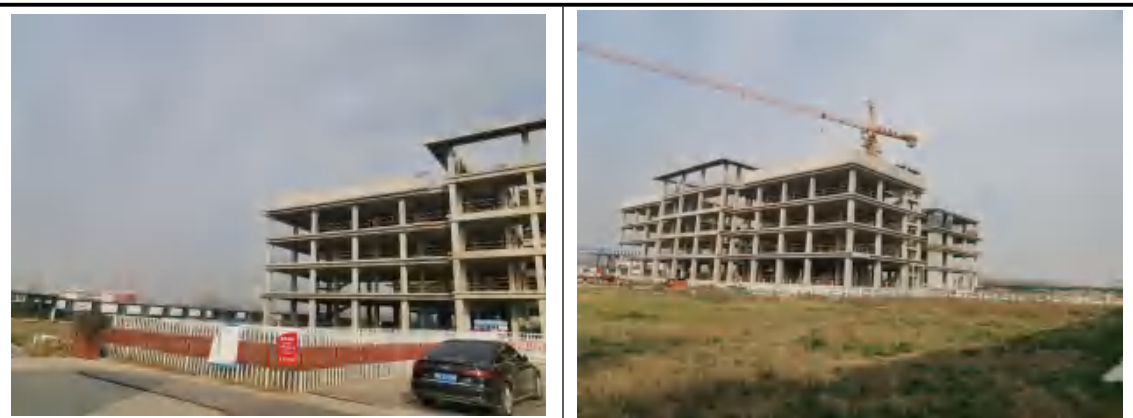
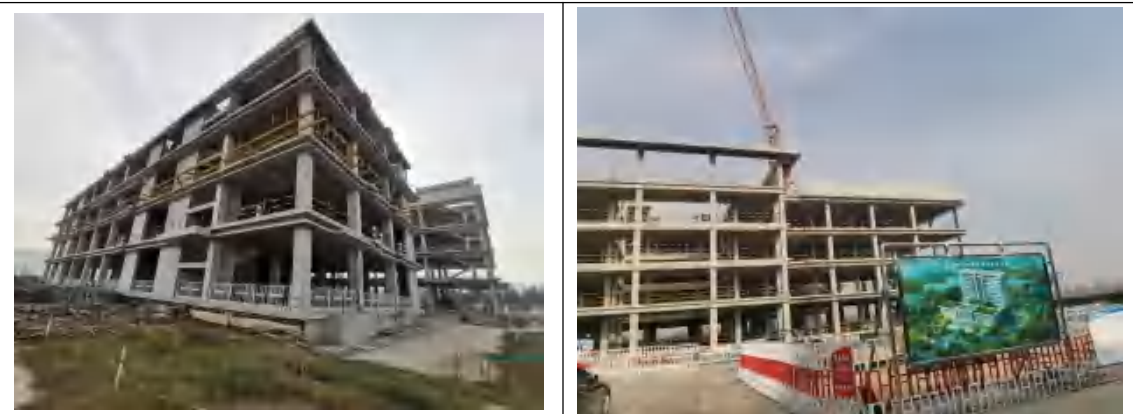
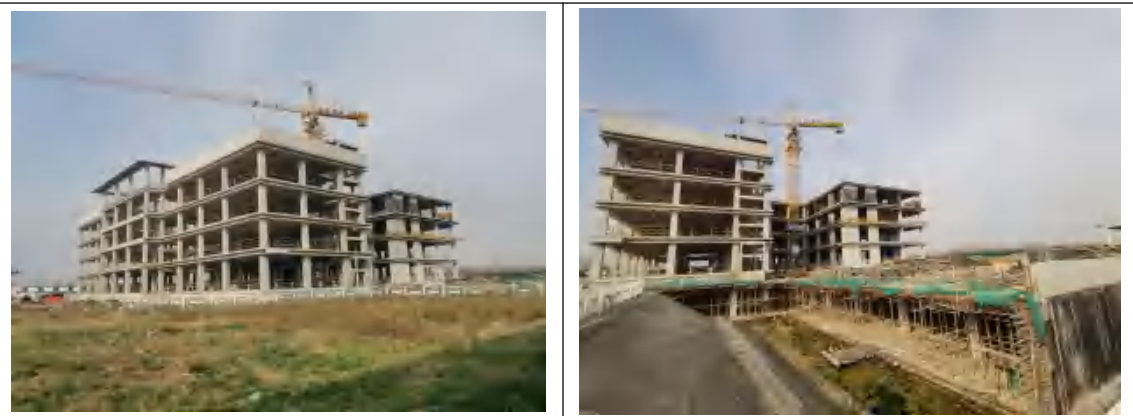
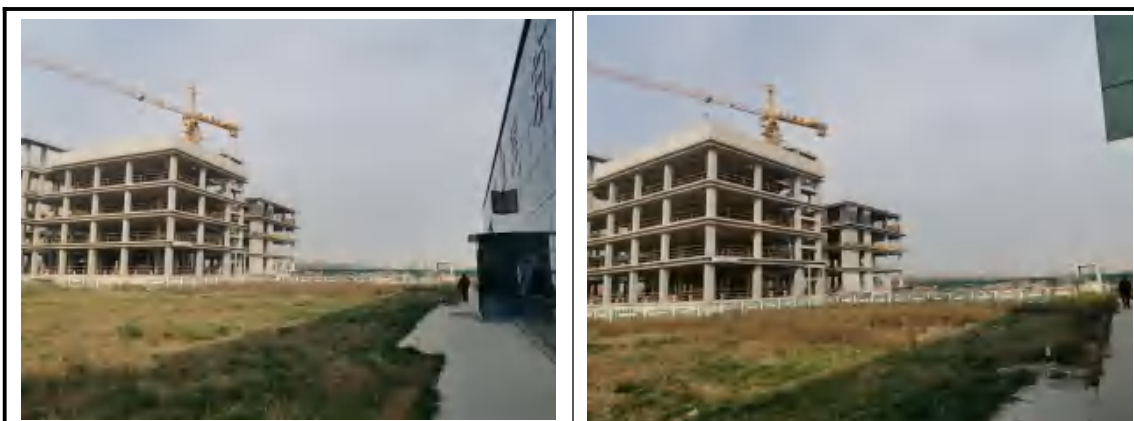
我公司接受委托后成立的项目组于2022年12月对该地块进行了详细的现场踏勘，至现场踏勘时间为止，该项目地块内部人民医院项目建筑工地，原有地貌已不存在。未发现明显污染痕迹。现场踏勘照片如下。
