# 鄢陵县怡康苑养老院三期地块 土壤污染状况调查报告

调查单位：河南咏蓝环境科技有限公司

编制时间：2023 年 1 月

项目名称：鄢陵县怡康苑养老院三期地块土壤污染状况调查项目

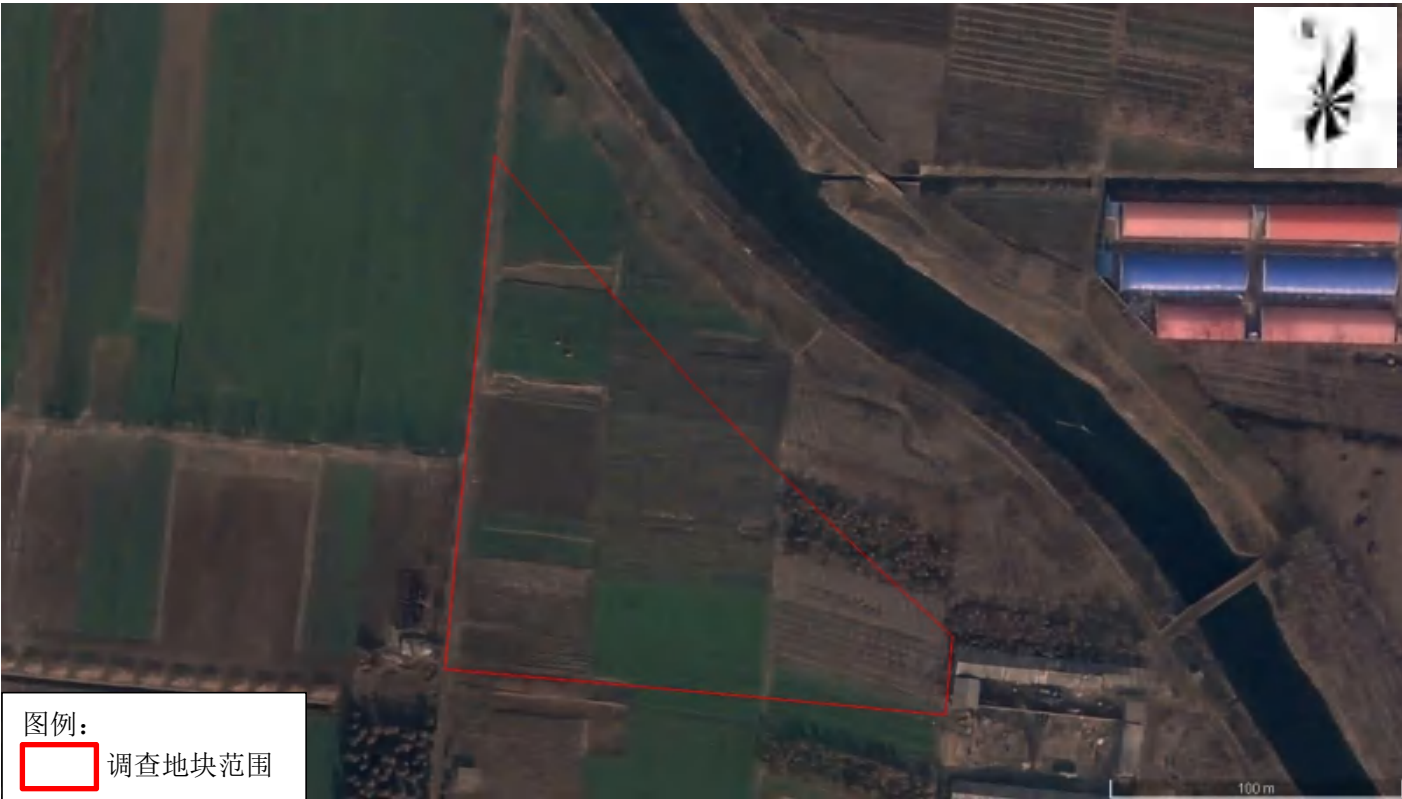
| 时间 | 地块概况 | 卫星图 |
|---|---|---|
| 2009.12 | 地块为农田 | <p>图例：<br/> <span style="border: 2px solid red; display: inline-block; width: 20px; height: 10px; vertical-align: middle;"></span> 调查地块范围</p> |

根据人员访谈情况及地块历史卫星图可知，地块 2014 年以前为农田；2014 年 3 月地块西南角内新增一座大棚，根据人员访谈了解到该大棚为村民临时存放苗木树种所用的；2015 年 12 月地块内大棚拆除；2016 年~2019 年地块为农田，地块内无明显变化；2019 年 8 月地块被征收；2019 年~2022 年地块为荒地，地块内无明显变化；2022 年 7 月许昌市怡康苑养老服务有限公司通过出让方式取得该地块土地使用权，拟建鄢陵县怡康苑养老院三期项目，调查开始时，地块内北侧建设了施工临时板房，并在边界设置了围挡。地块现状图片如表 3-4 所示。

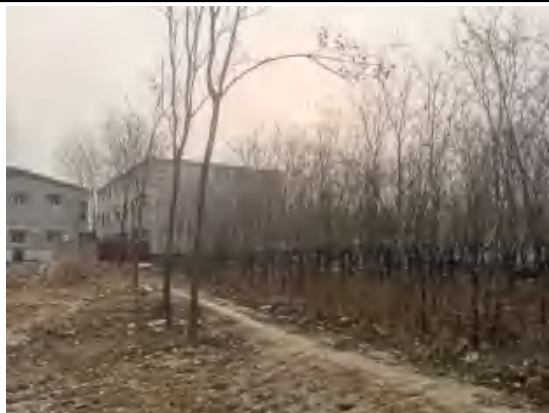
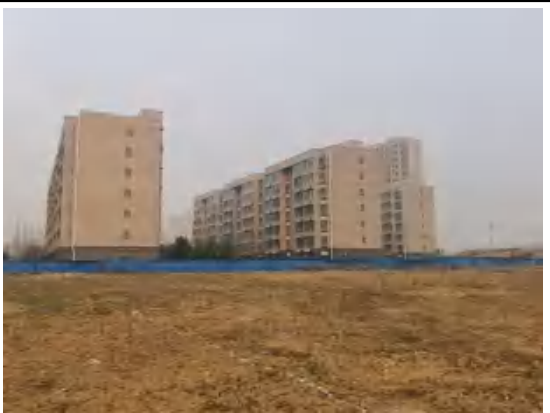
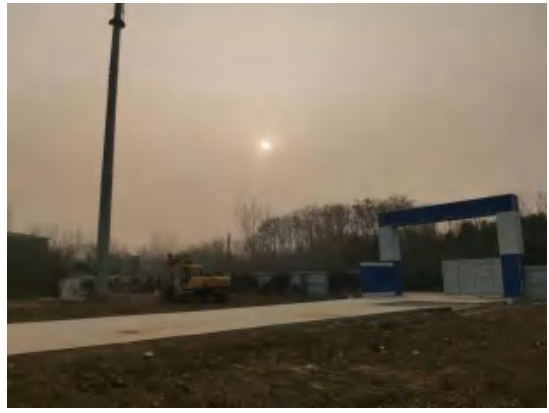
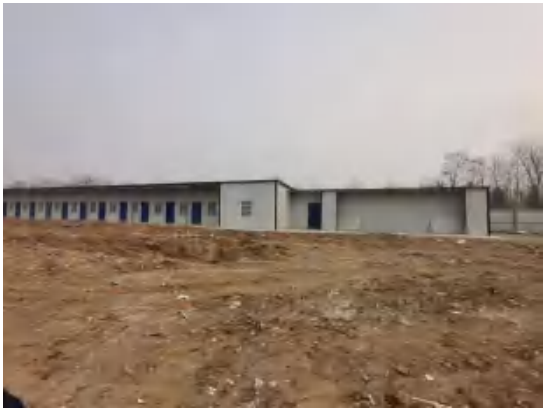
表 3-4 地块现状照片

| 地块东边界 | 地块西界 |
| 地块南边界 | 地块北边界 |

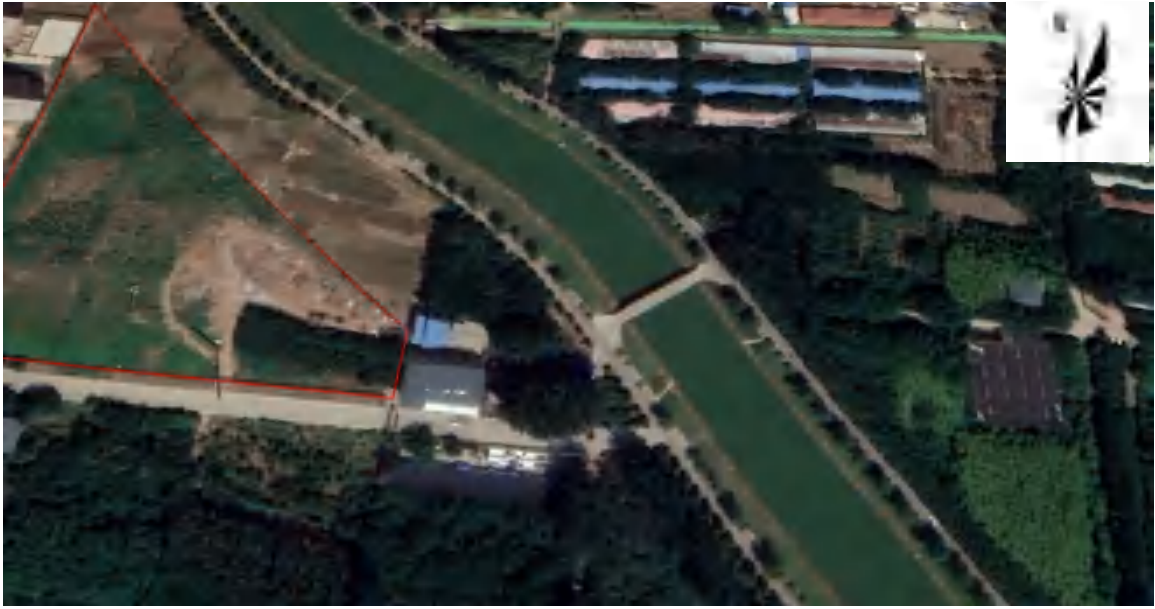
地块东侧（河流及一栋建筑）

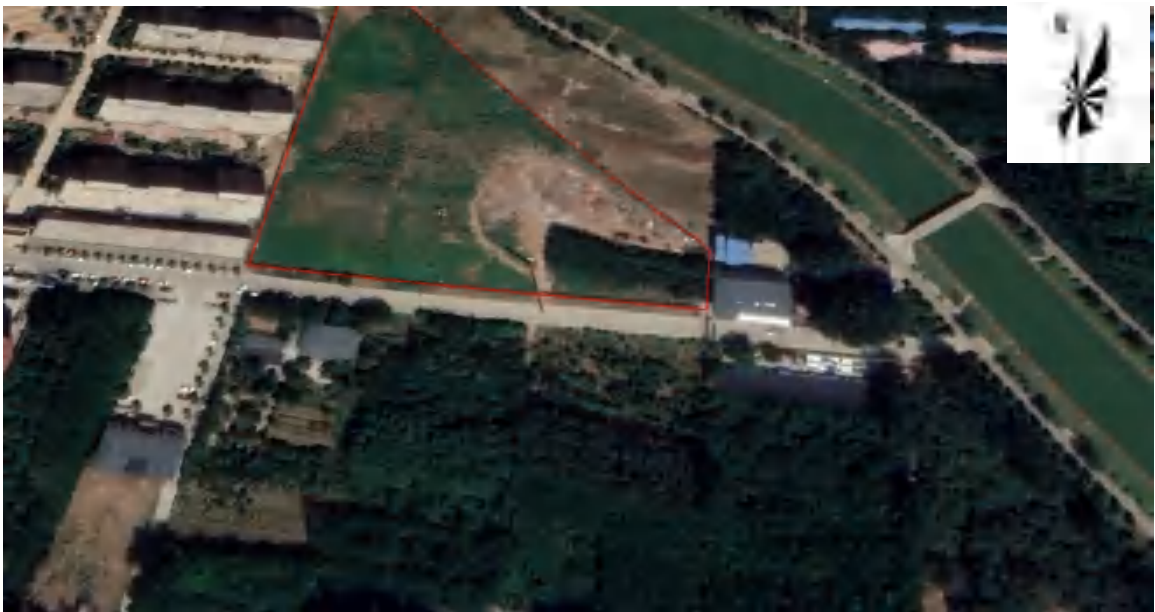
地块南侧（农用地，主要种植苗木）

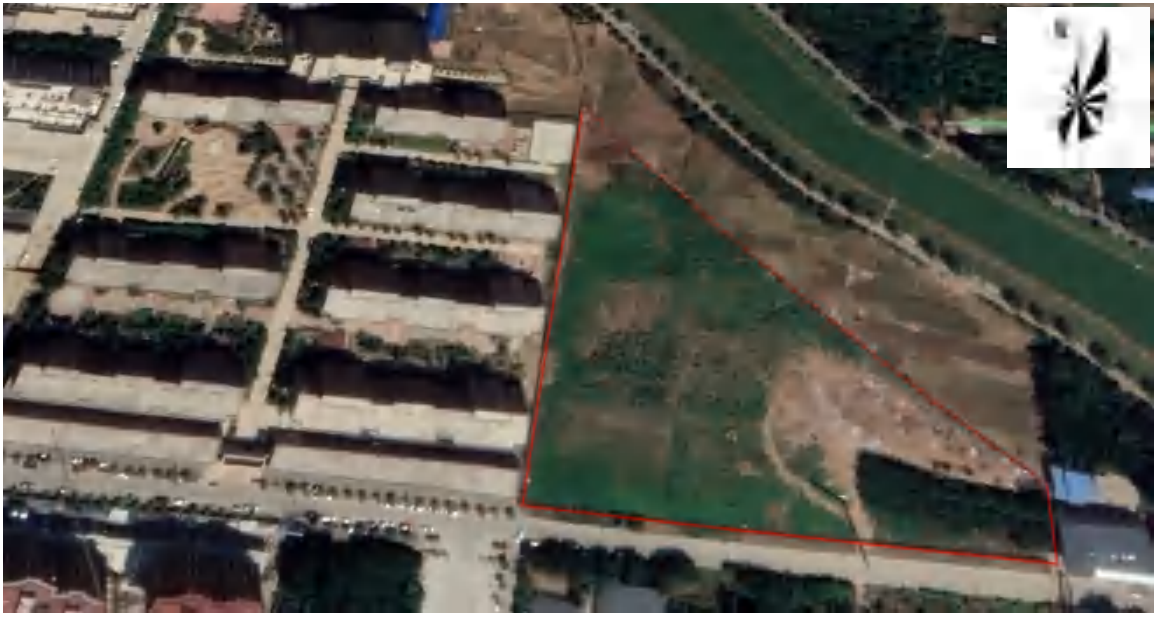
地块西侧（怡康苑养老院二期）

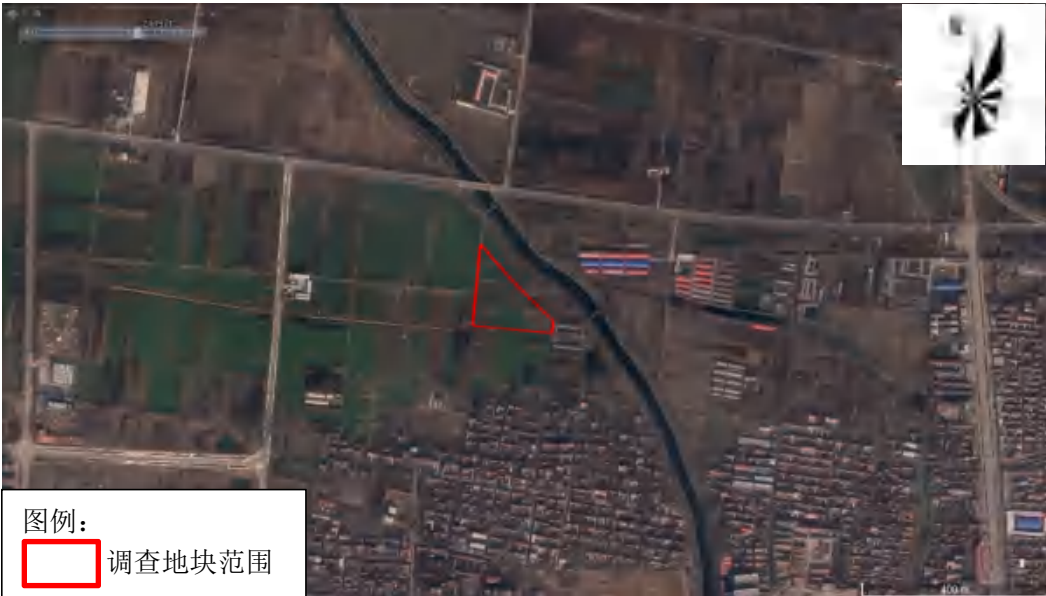
| 拍摄时间 | 地块概况 | 地块历史影像图 |
|---|---|---|
| 2009.12 | <p>地块外西侧为农田，南侧为农田和村庄，北侧为农田和河流，东侧为农田和河流、河对岸为有一处厂房，根据现场踏勘显示该厂房为养殖场，现已停养，厂房为闲置状态</p> | <p>图例：<br/> 调查地块范围</p> |

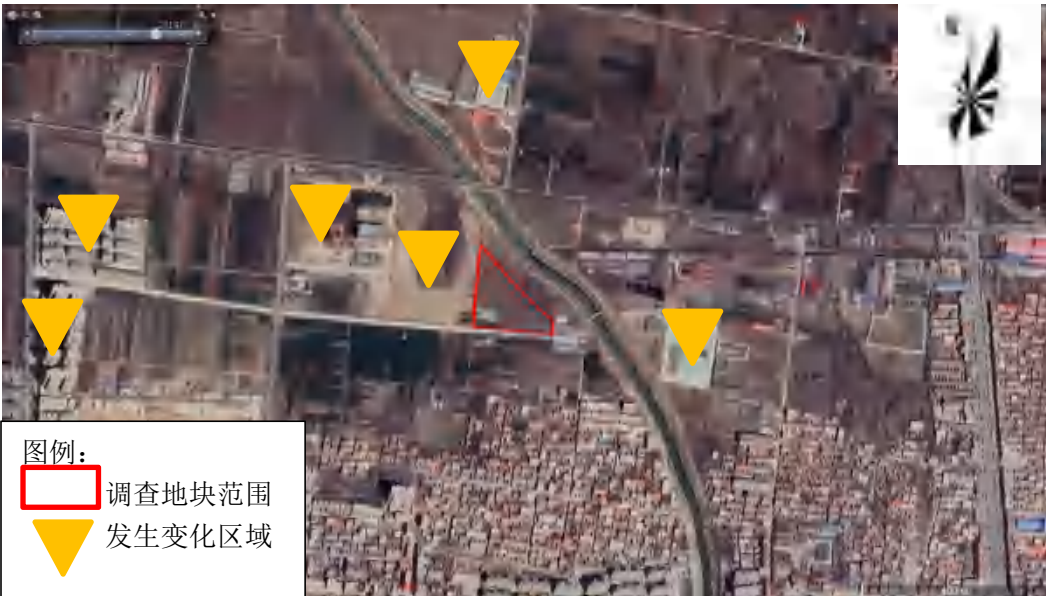
| 拍摄时间 | 地块概况 | 地块历史影像图 |
|---|---|---|
| 2014.3 | <p>地块外西侧相邻地块农田变为荒地，西侧 200m 处农田变为鄢陵县中心医院施工场地，西侧 715m 处农田变为幸福湾小区，西南侧 850m 处为金鼎国际住宅小区，北侧 280m 处为长通驾校，东侧 255m 处为祥顺驾校，其他位置无明显变化</p> | <p>图例：<br/> 调查地块范围<br/> 发生变化区域</p> |

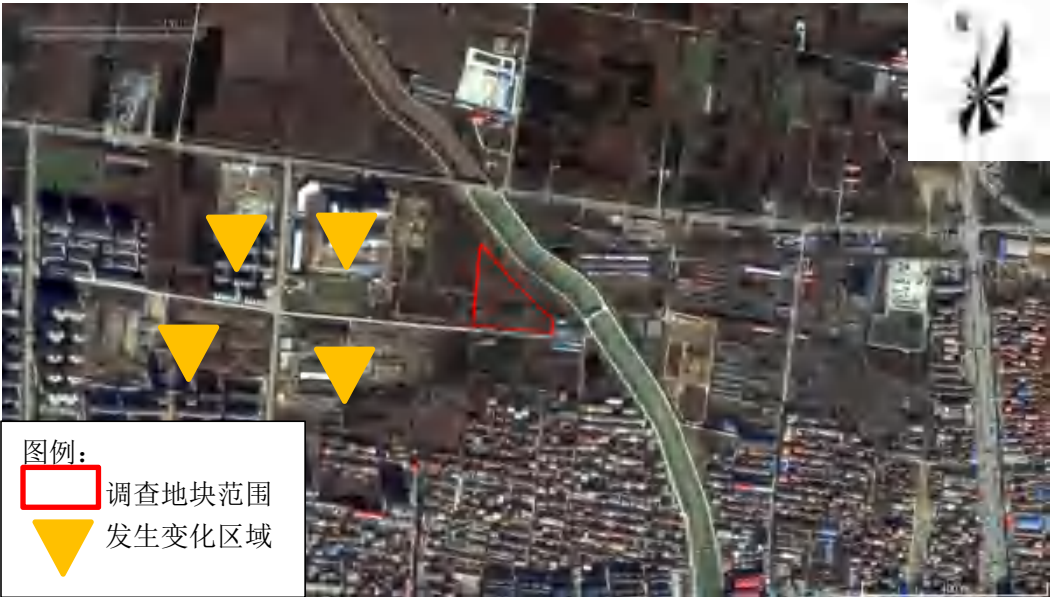
| 拍摄时间 | 地块概况 | 地块历史影像图 |
|---|---|---|
| 2015.12 | <p>地块外西侧 200m 处鄱陵县中心医院施工场地范围扩大, 西侧 440m 处为林溪湾小区, 西南侧 100m 处为金色漫城·金桂园住宅小区施工场地, 西南侧 440m 处为金色漫城·金兰园住宅小区施工场地, 其他位置无明显变化</p> | <p>图例:<br/> 调查地块范围<br/> 发生变化区域</p> |

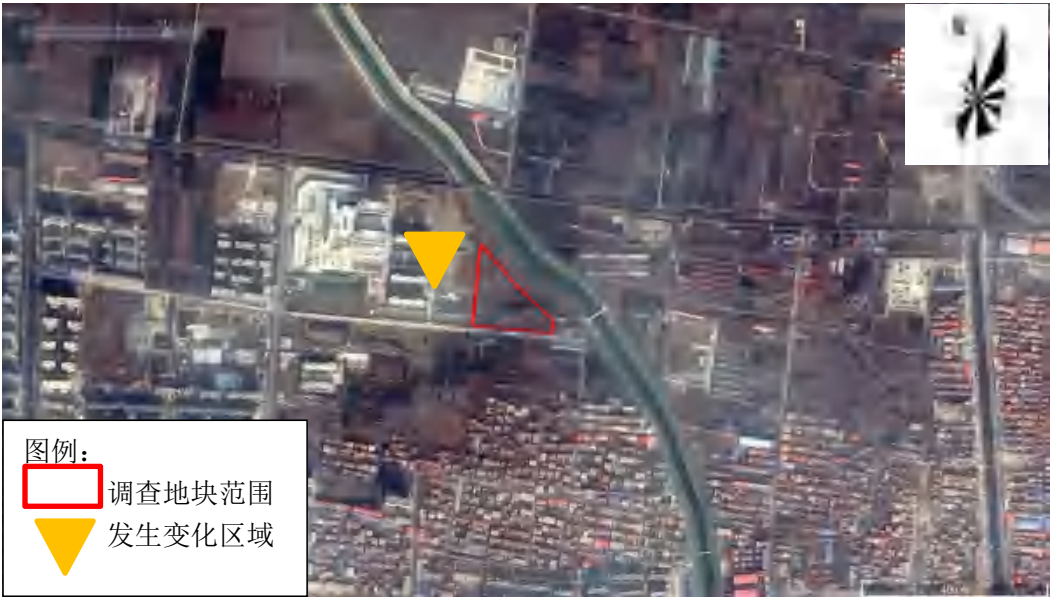
| 拍摄时间 | 地块概况 | 地块历史影像图 |
|---|---|---|
| 2016.12 | <p>西侧相邻地块变为怡康苑养老院二期建设施工场地, 其他位置无明显变化</p> | <p>图例:<br/> 调查地块范围<br/> 发生变化区域</p> |

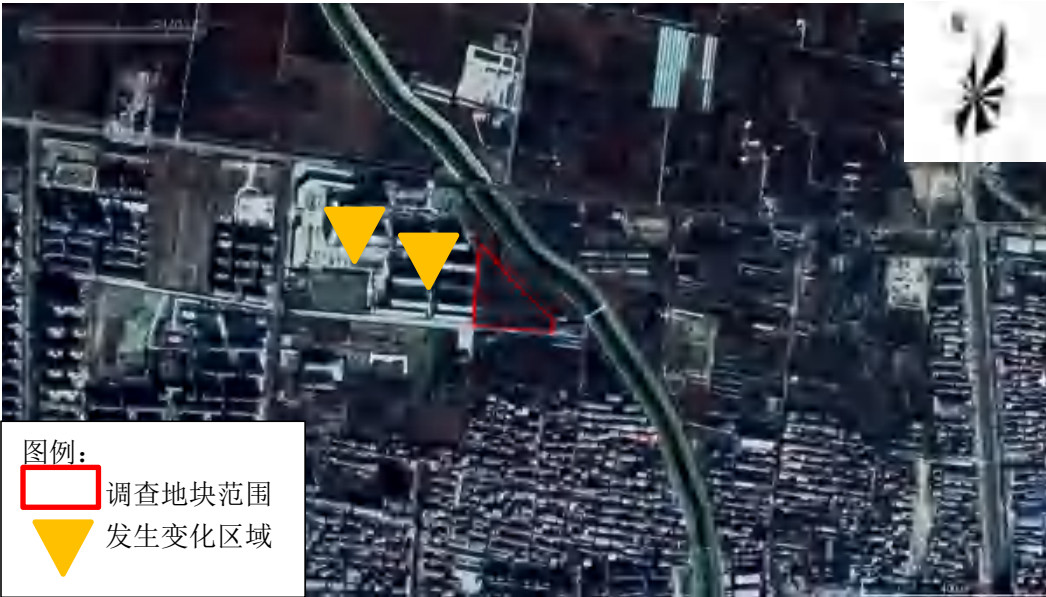
| 拍摄时间 | 地块概况 | 地块历史影像图 |
|---|---|---|
| 2017.12 | <p>地块外西侧相邻地块怡康苑养老院二期基本建设完毕, 西侧 200m 处鄞陵县中心医院基本建设完毕, 其他位置无明显变化</p> | <p>图例:<br/> 调查地块范围<br/> 发生变化区域</p> |

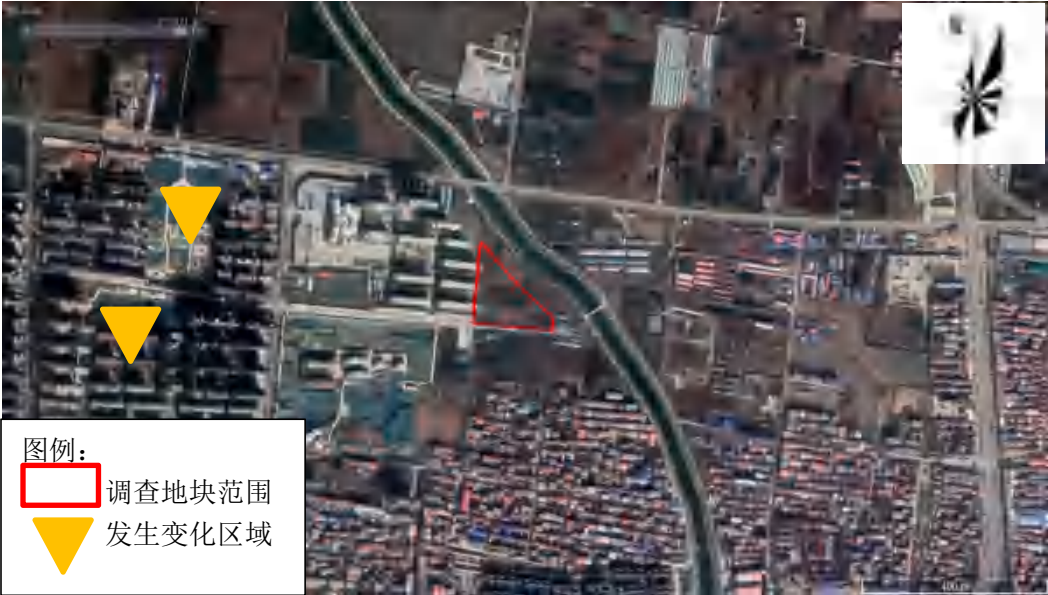
| 拍摄时间 | 地块概况 | 地块历史影像图 |
|---|---|---|
| 2020.1 | 地块外西侧 600m 处新增两处住宅小区施工工地 | <div><p>图例：<br/> 调查地块范围<br/> 发生变化区域</p></div> |

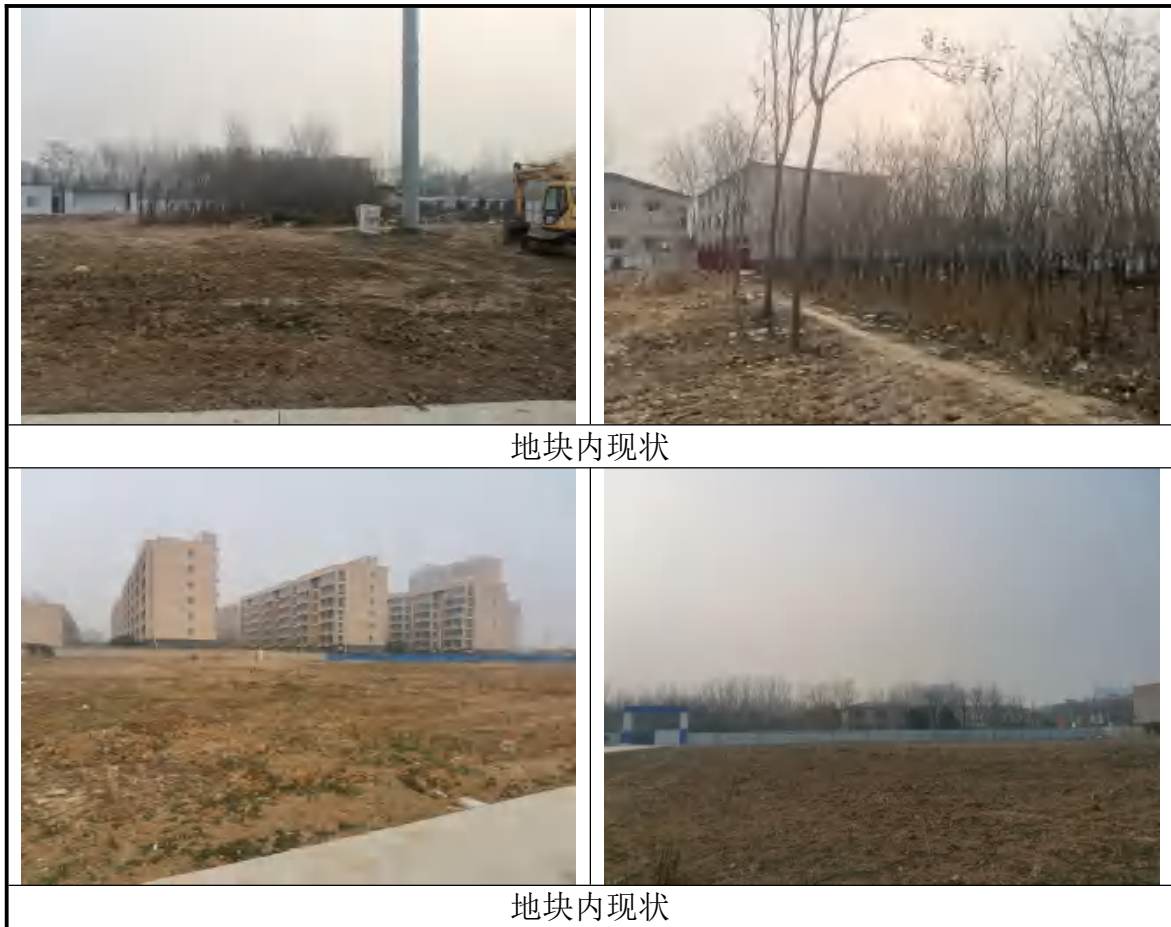
我公司接受委托后成立的项目组于 2023 年 1 月对该地块进行了详细的现场踏勘，至现场踏勘时间为止，该项目地块内部为空地。未发现明显污染痕迹。现场踏勘照片如下。

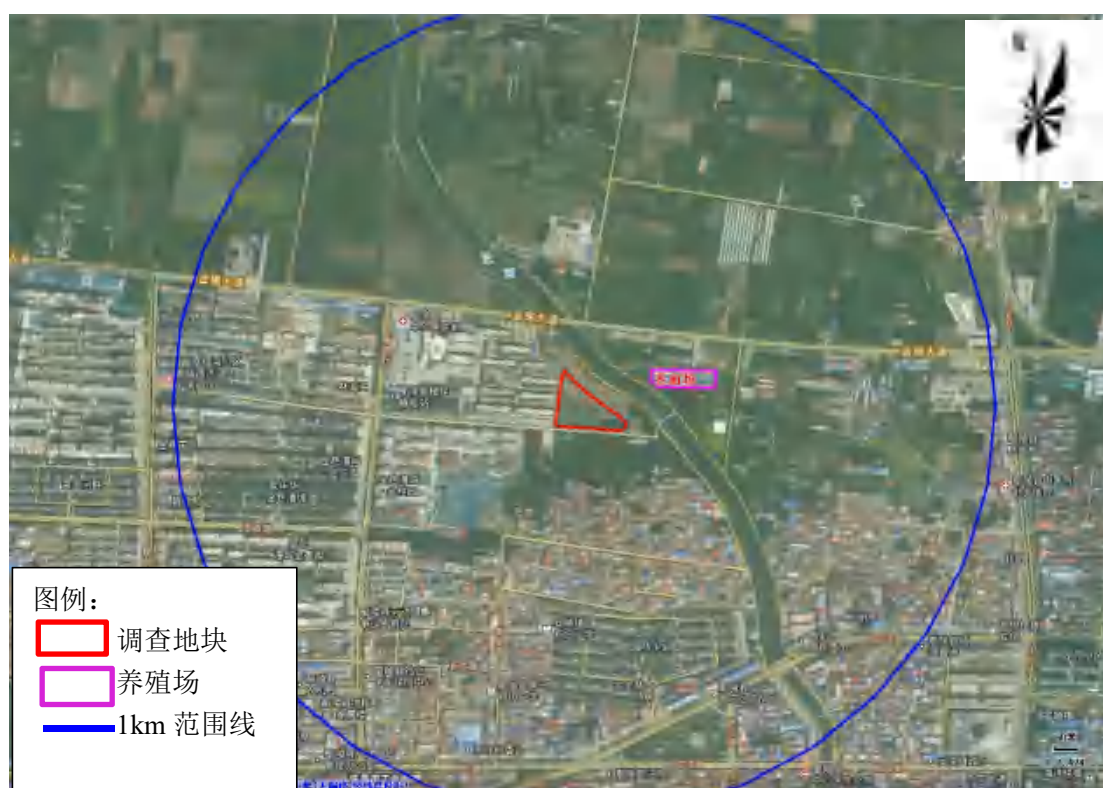
图 5-1 调查地块 1km 范围内企业分布图

态，对本地影响较小。因此周边地块基本不会对本地块造成污染。
