# 东梁佳苑地块 土壤污染状况调查报告

委托单位：许昌市东兴开发建设投资有限公司  
调查单位：河南咏蓝环境科技有限公司  
编制时间：2022 年 12 月

项目名称：东梁佳苑地块土壤污染状况调查项目

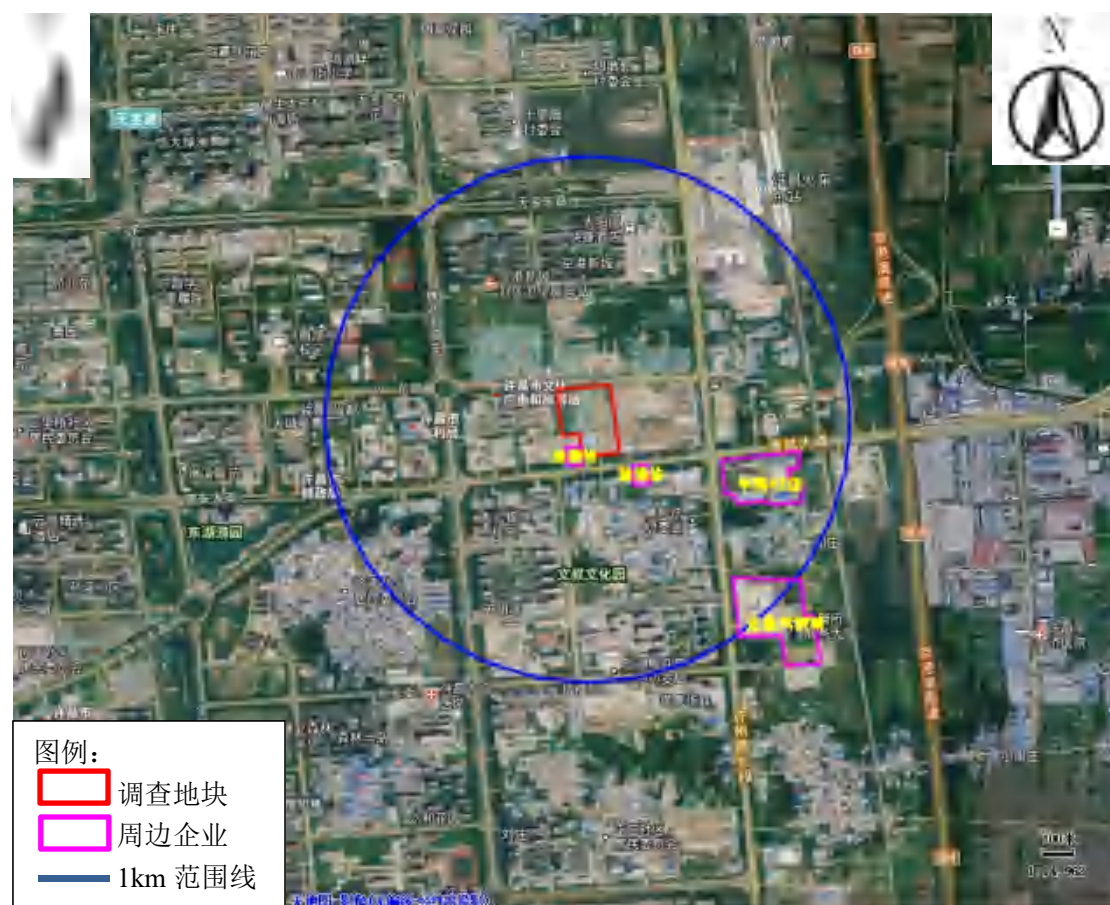
图 5-11 调查地块 1000 米范围内企业分布图

该地块东至规划道路、西至景福路、南至莲城大道、北至八一路，相邻地块为住宅小区、道路等。经人员访谈及历史卫星影像资料，地块西南与加油站相邻，该加油站隶属于中国石化河南许昌石油分公司，于 1997 年建设，2021 年拆除，经营范围为汽油、柴油销售，无生产工艺，经营期间无泄漏等事故发生，储油罐采用双层 SF 卧式油罐，埋设在油罐池内，罐池内壁采用防渗处理，间隙用沙填充，对地块土壤及地下水影响较小。

本地块位于许昌市东城区八一路南侧、景福路东侧，调查地块周边 1km 分布的经营性企业有加油站、4S 店等，企业概况具体见表 5-3，分布图见图 5-11。

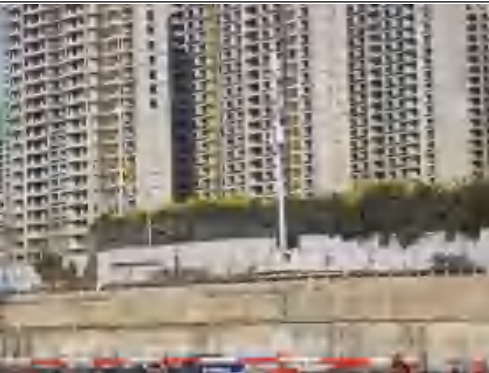
地块北边界

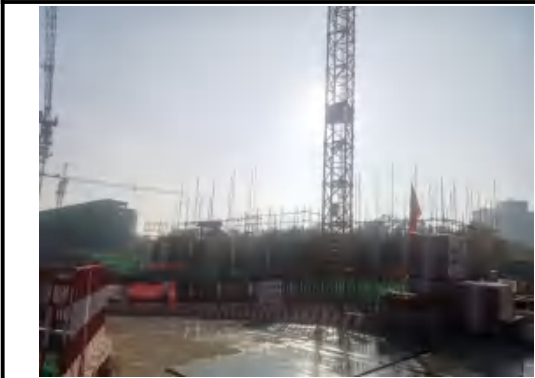
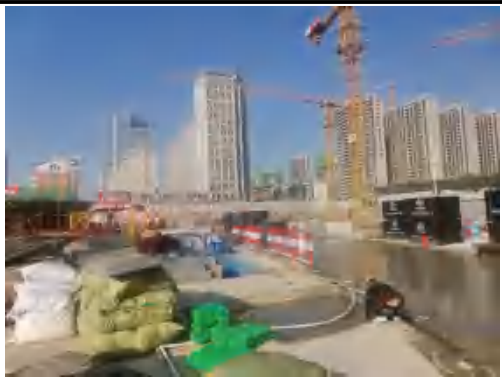
地块内现状

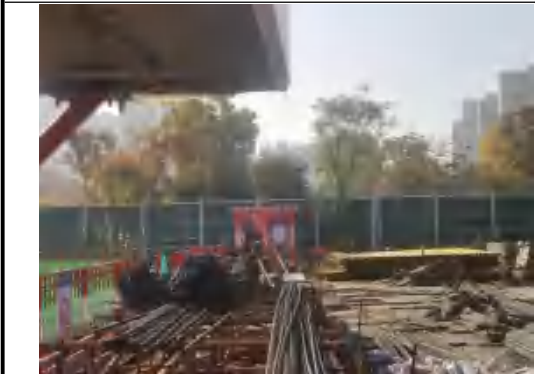
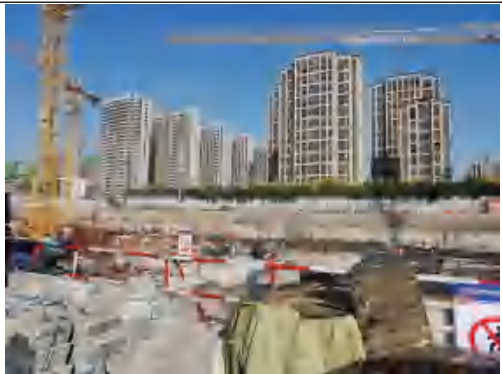
地块内现状

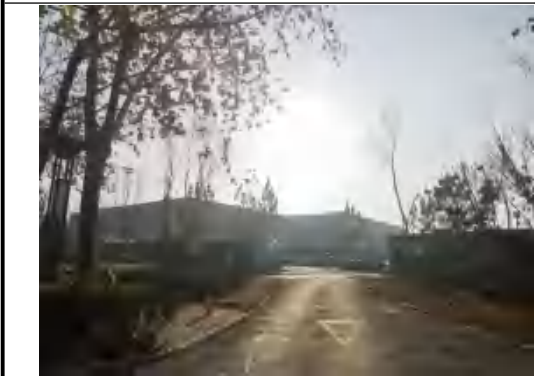
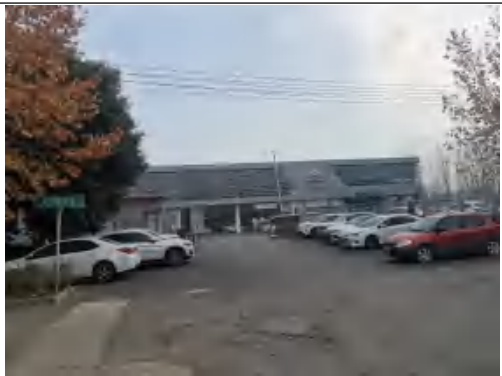
奥迪 4S 店（地块东南）

丰田 4S 店（地块东南）

地块周边现状
